Utlåtande över ÖVERLÅTELSEBESIKTNING Nivå 2

Djurö 4:226

Åkerbacken 7, 139 73 Djurhamn

Överlåtelsebesiktning för säljare enligt SBR-modellen

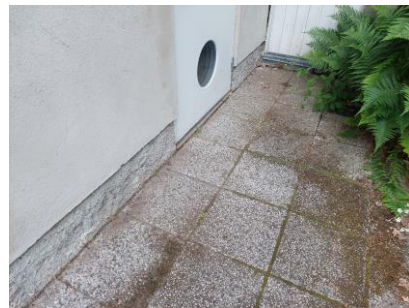
Markförhållanden

Marken lutar delvis mot huset.
Se riskanalys.

Marklutningen mot huset innebär en ökad fuktbelastning mot sockeln och kryppgrunden vilket höjer luftfuktigheten i utrymmet med risk för fuktrelaterade skador.

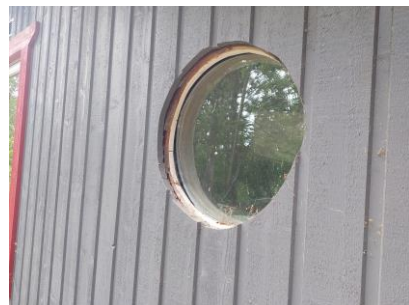
Fönster/dörrar

Fönsterblecken saknar uppvik mot sidorna.
Fönsterbleck som är underdimensionerat vid köket noteras.
Det runda fönstret och fönster vid diskbänken i köket saknar bleck. Dörrarna saknar delvis tröskelbleck
Se riskanalys.

Noterade brister innebär en risk för befintliga eller framtida fuktrelaterade skador på bakomvarande konstruktioner.

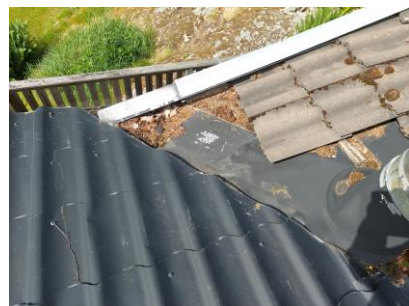
Tak

Det växer mossa på takpannorna och i rännalarna.
Trasiga takpannor och takpannor ur sitt läge noteras.
Vattplåt saknad delvis vid entrétaket.
Väderskydd saknas ovan skorstenen.
Se rekommendation om fortsatt teknisk utredning.

Rekommendation om att kontakt tas med en fackman för en total översyn av taket, och en bedömning av eventuella följskador på underliggande konstruktioner.

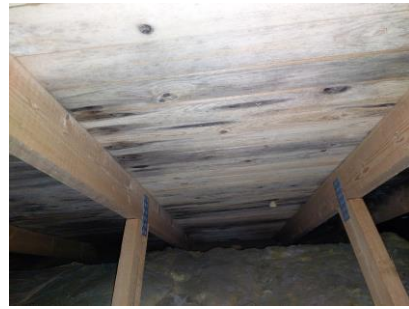
Vind

Mikrobiell påväxt på underlagstaket noteras.
Se riskanalys.
Fuktmätning är utförd.
Se bifogat fuktmätningsprotokoll.
Utrymmet är endast besiktigat från vindsluckan p.g.a. utrymmesbrist.
Parallelltaksstrukturen ovan tvättstuga/wc är inte ett besiktningbart utrymme.
Vinden på huskroppen ut mot framsidan saknar inspektionslucka.

Den mikrobiella påväxten på underlagstaket indikerar att vinden har tillförts fukt inifrån bostaden i den omfattningen att mikrobiell tillväxt varit möjlig. En vind är en känslig konstruktion sett ur fuktsynpunkt och är beroende av en väl fungerande ventilering av bostaden, framför allt av våtrummen. Då varm fuktig luft från bostaden under den kalla delen av året stiger upp till ett kallare utrymme, kan kondensering uppstå på underlagstaket med mögelpåväxt som följd.

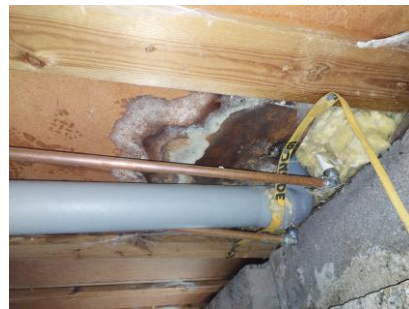
Krypgrund

Krypgrunder är en så kallad riskkonstruktion.
Det ligger organiskt material på marken i utrymmet
Se riskanalys.
Fuktmätning är utförd.
Se bifogat fuktmätningsprotokoll.
Del av utrymmet är inte besiktningbart/krypbart.

Fuktskadan från köket är synlig i blindbotten.
Se rekommendation om fortsatt teknisk utredning.

En krypgrund är en känslig konstruktion ur fuktsynpunkt sett, bland annat beroende på årstidsvariationer i temperatur/ luftfuktighet och fuktbelastning från marken. Fuktbelastningen i en krypgrund är som störst sommartid då varm luft tar sig in via sockelventilerna och kyls ned. Varm luft kan bära mera fukt än kall luft. Hög fuktbelastning leder ofta till mögeltillväxt med luktproblem som även kan ta sig in i bostaden.

Med anledning av noterad fuktskada rekommenderas att en fortsatt teknisk utredning utförs för att fastställa omfattningen.

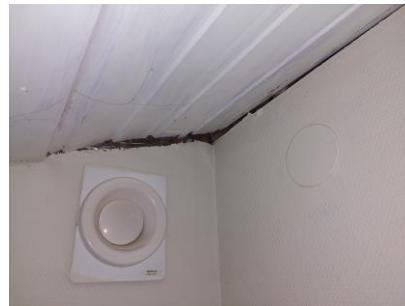
Tvättstuga/wc

Otätheter mellan väggen och innertaket noteras.

Golvbrunn saknas/kan inte noteras, kan ligga under tvättmaskinen.

Vattenledningarna är bristfälligt klamrade.

Otåtheter upp mot parallelltaksstrukturen innebär en risk för fuktrelaterade skador.

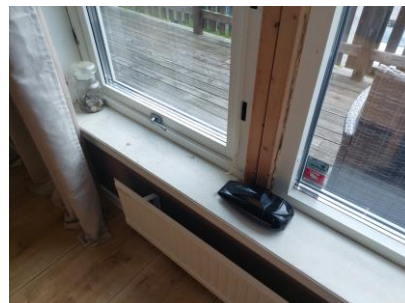
Sovrum 1

Salningsvirke/foder glipar och saknas delvis helt vid fönstren.

Handtag till balkongdörren går trögt.

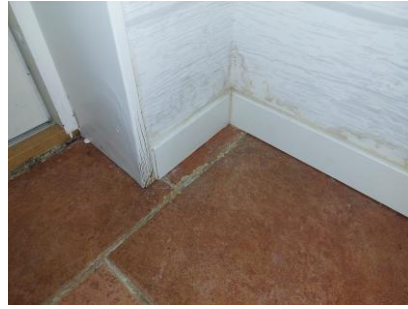
Hall

Uppsvällt foder vid ytterdörren och fuktrosor på tapeten noteras. Bomplattor noteras närmast dörren. Fuktmätning är utförd. Se bifogat fuktmätningsprotokoll. Se även lämnade upplysningar.
