Besiktningsprotokoll

Anticimex Överlåtelsebesiktning Nivå 2 i samarbete med Länsförsäkringar
Fastighetsförmedling

Fastighetsbeteckning: Hemmesta 11:17	
Fastighetsägare: Magnus Andersson	
Fastighetsadress: Kolviksvägen 36	
Postnummer: 139 33	Ort: Värmdö

Överlåtelsebesiktning nivå 2

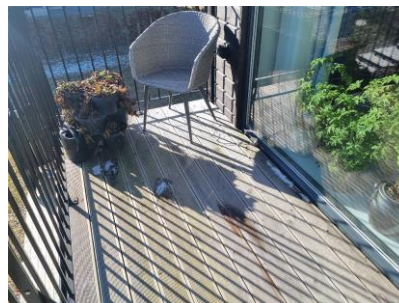
Utvändigt / Balkong

Ytskiktet under trallen på balkongen är obesiktad.

Balkongen är en så kallad underbyggd och låglutande balkong. Underbyggda och låglutande balkonger är riskkonstruktioner för mikrobiella skador och läckage då yt/tätskiktet bland annat nyttjas för gångbelastnings samt på grund av liten/dålig avrinning. För denna typ av konstruktion är det viktigt med noggrant underhåll i form av rengöring.

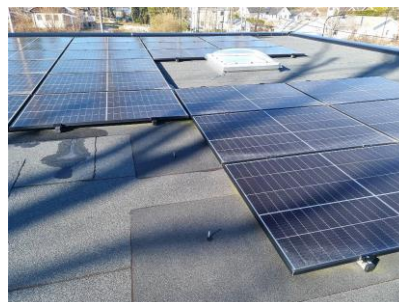
Utvändigt / Tak

Större delen av yttertaket är täckt med solpaneler. Det noteras två stycken genomföringar (gångstänger) för solpaneler. Detta bedöms inte ha lett till några bakomliggande skador.

Rekommenderar kontakt med solpanelsinstallatören för kontroll och eventuell åtgärd.

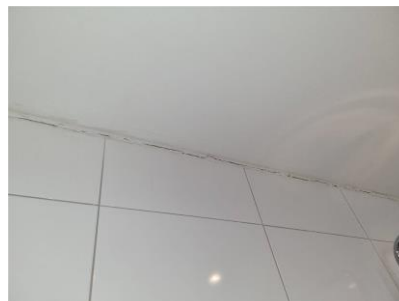
Övre plan / Badrum

Rörelsespricka i tak/väggvinkel noteras.
Bedöms inte beropå eller lett till några bakomliggande skador.
Rekommenderar att täta och måla i förebyggande syfte.
