Utlåtande över ÖVERLÅTELSEBESIKTNING Nivå 2

Stavsnäs 1:123

Majas väg 1, 139 70 Stavsnäs

Överlåtelsebesiktning för säljare enligt SBR-modellen

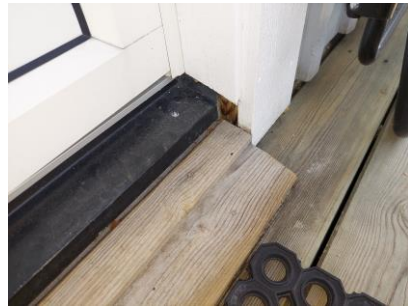
Tröskelblecket vid altandörren är underdimensionerat,
glipar in mot sidorna.
Se riskanalys.

Underdimensionerat bleck innebär en risk för fuktrelaterade skador på bakomvarande konstruktioner.

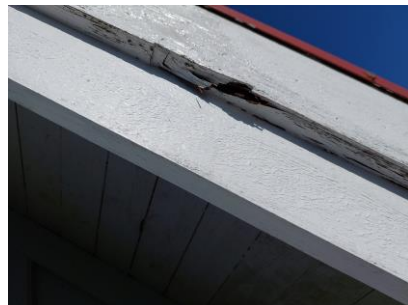
Röta i vindskiva på vänster sida noteras.
Viss mosspåväxt finns ovan takkupan.
Se riskanalys.

Noterade brister innebär en minskad vattenavvisande förmåga, som i sin tur kan leda till fuktrelaterade skador på underliggande konstruktioner.

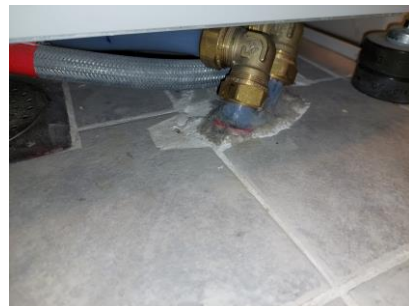
Gjuten klack med uppvik av tätskikt saknas vid vattenledningarnas genomföring i golvet under frånluftsvärmepumpen.

Detta är en avvikelse från branschreglerna.
Se riskanalys.

Avvikelser från gällande branschregler och monteringsanvisningar innebär en risk för befintliga eller framtida fuktrelaterade skador i omkringliggande konstruktioner.

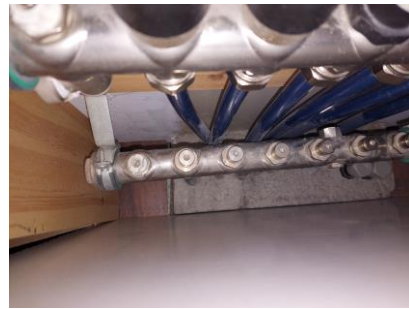
Utrymmet där golvvärmefördelaren är placerad saknar tätskikt och skvallerröret leds inte till ett våtrum.
Se riskanalys.

Då tätskikt saknas och svallerröret inte leds till ett våtrum innebär det en risk för fuktrelaterade skador på omkringliggande konstruktioner vid eventuellt läckage.
