Besiktningsprotokoll

Anticimex Överlåtelsebesiktning Nivå 2 i samarbete med Länsförsäkringar
Fastighetsförmedling

Fastighetsbeteckning: Hemmesta 11:165	
Fastighetsägare: Isby, Jesper Rikard Rune	
Fastighetsadress: Kolviksvägen 34	
Postnummer: 139 33	Ort: Värmdö

Överlåtelsebesiktning nivå 2

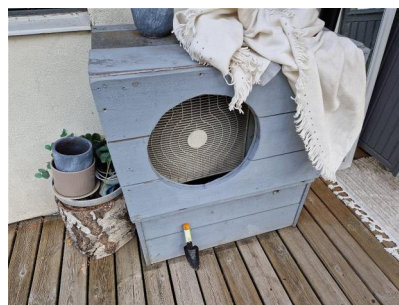
Kondensvatten från luftvärmepumpens utedel leds inte bort från husgrunden.

Detta medför ökad risk för att vatten tränger in i anslutande konstruktioner, vilket i sin tur kan leda till fuktrelaterade skador. Observera att besiktning av byggnadens värmesystem eller värmepumpen inte har ingått i uppdraget.

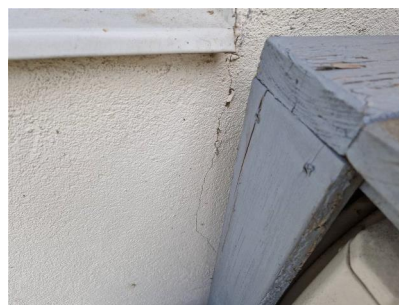
Sprickor finns i fasaden.

Dessa bedöms inte ha lett till bakomliggande skador.

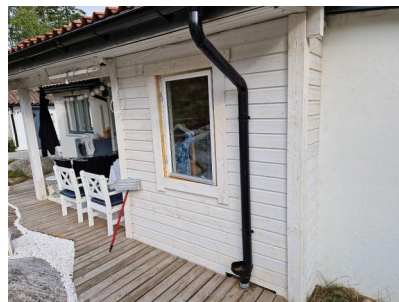
Fasadpanelen är i behov av målning (endast grundmålad)

Fasadbeklädnad och träkonstruktioner där målningsbehov finns riskerar att få fukt- och rötskador på grund av sämre vattenavvisande förmåga. För att öka livslängden på fasadbeklädnaden rekommenderas målning.

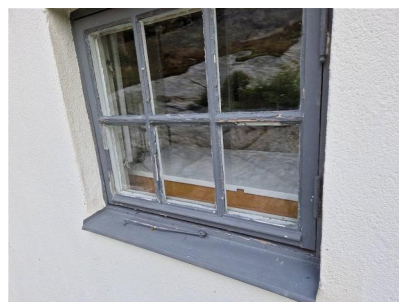
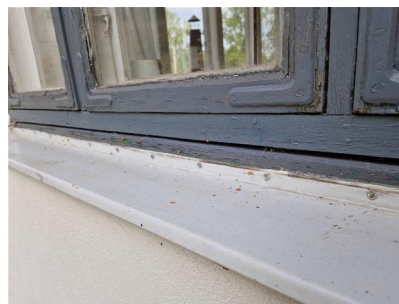
Fönster är i allmänt behov av målning/underhåll.

Fönsterbågar och fönsterkarmar där målningsbehov finns riskerar att få fukt- och rötskador på grund av sämre vattenavvisande förmåga.

För att öka livslängden på fönster rekommenderas målning och underhåll.

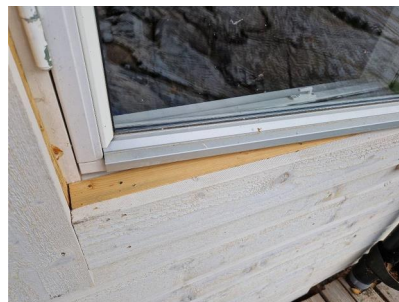
Fönsterbleck saknas på fönster.

Avsaknad av fönsterbleck medför en ökad risk för att vatten kan rinna in och orsaka fuktrelaterade skador i omkringliggande konstruktioner.

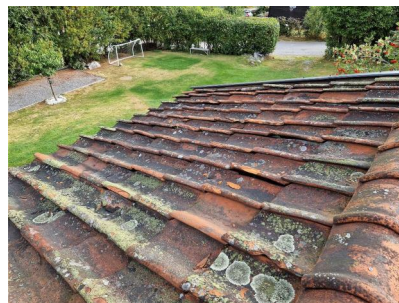
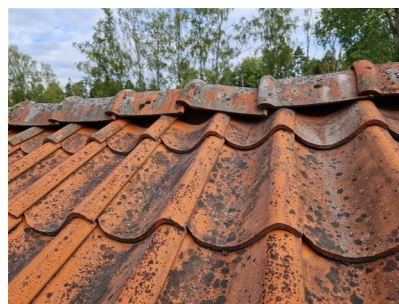
Äldre tegelpannor som återanvänts vid takomläggning.
Takpannor är trasiga och ligger ut sitt rätta läge.
Nockband saknas.

Eftersom husets takpannor är äldre har det ett minskat motstånd mot vatteninträngning. Detta i sin tur kan leda till fuktskador på träläkt och vidare ner i underliggande konstruktioner.

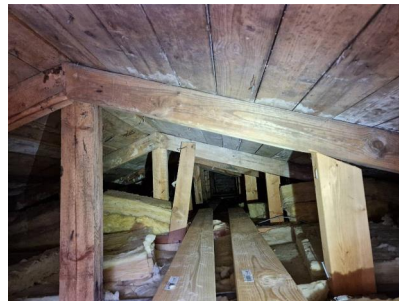
På vinden noterades mindre mängd mikrobiell påväxt. För att komma tillrätta med detta kan fuktillförseln inifrån bostaden behöva minskas. Det kan göras genom att ventilationen i bostaden förbättras samt att eventuella otätheter i vindsbjälklaget (tak-/väggvinklar, taklucka med mera) tätas.

Vid kontroll av vinden har fuktvärden under kritisk fuktnivå för mikrobiell tillväxt uppmätts, dock finns mikrobiell påväxt, missfärgningar och smuts på underlagstak.

Fuktkvoten i underlagstak/takbjälkar uppmättes till 8%.

Det finns risk för mikrobiell tillväxt om den relativa fuktigheten (RF) i den omgivande luften är över 75 %. I furuvirke motsvarar det en fuktkvot (FK) på 17 %.

Den upptäckta mikrobiella påväxten på underlagstaket är ett tecken på att vinden har tillförts eller tillförs fukt inifrån bostaden. Observera att besiktning av bostadens ventilationssystem inte har ingått i uppdraget.

För att komma tillrätta med detta kan fukttillförseln inifrån bostaden behöva minskas. Det kan göras genom att ventilationen i bostaden förbättras samt att eventuella otätheter i vindsbjälklaget (tak-/väggvinklar, taklucka med mera) tätas. Läs Anticimex faktablad om uppvärmda vindsutrymmen för tips och råd.

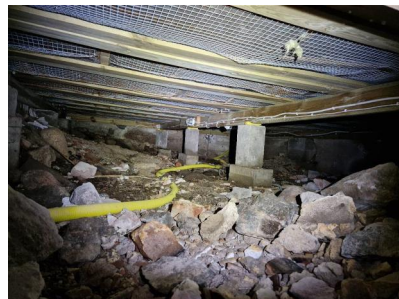
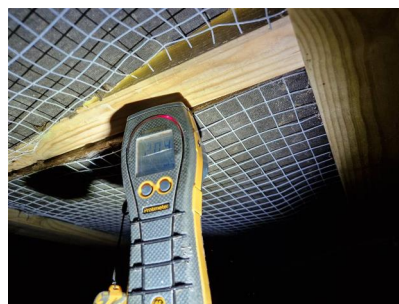
Grundläggningen består av en kryppgrundskonstruktion, där höga fuktvärden uppmättes. Detta tyder på att konstruktionen har en fuktproblematik delar av året, vilket är vanligt förekommande med tanke på byggnadssätt. För att undvika att fukten orsakar skador rekommenderas att grundläggningen blir torrare, detta kan göras med en fast installerad kryppgrundsavfuktare.

Vid kontroll av konstruktion uppmättes fuktvärden över kritisk fuktnivå. Markplast saknas. Tryckimpregnerat virke finns i grunden.

Uteluftsventilerade krypgrunder med bjälklag av organiskt material har ofta fuktskador på grund av naturlig fuktpåverkan. Detta kan resultera i mikrobiella skador.

Fuktkvoten uppmättes till 20 %.

Det finns risk för mikrobiell tillväxt om den relativa fuktigheten (RF) i den omgivande luften är över 75 %. I furuvirke motsvarar det en fuktkvot (FK) på 17 %.

För att undvika detta så måste grundens klimat bli torrare. Läs Anticimex faktablad om uteluftsventilerade krypgrunder för tips och råd.

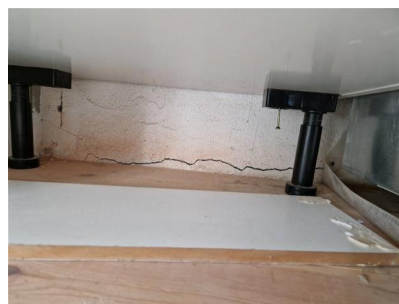
Sprickor finns i väggen under kök.

Dessa bedöms inte ha lett till bakomliggande skador.

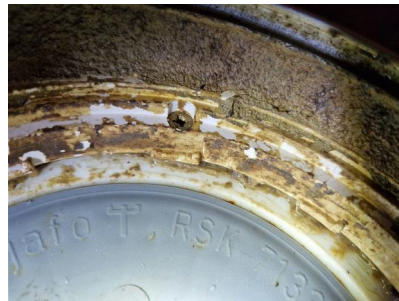
Tättskikt är felmonterat i golvbrunnen.(Manschett sticker ut under klämring)

När tättskikt är felmonterat i golvbrunnen innebär det risk för fuktskador. Vatten kan tränga ner i omkringliggande konstruktioner med fuktrelaterade skador som följd.

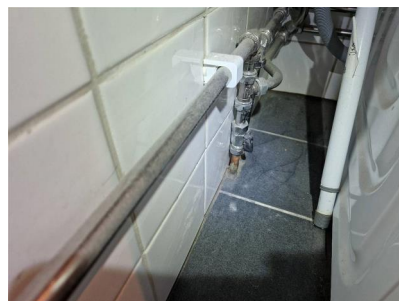
Rör genomföring finns i golv.

Rör genomföringar i golvet medför en ökad risk för att vatten trängs ner i omkringliggande konstruktioner och orsakar fuktskador.
