Besiktningsprotokoll

Anticimex Överlåtelsebesiktning Nivå 2 i samarbete med Länsförsäkringar
Fastighetsförmedling

Fastighetsbeteckning: Hässelmara 1:320	
Fastighetsägare: Nils-Johan Forssmark	
Fastighetsadress: Gullviksvägen 1A	
Postnummer: 139 60	Ort: Värmdö

Besiktningdatum: 2024-08-22	Protokollnummer: 68466219
Temperatur: 21 °C	Väderlek: Halvklart
Tekniker: Jonnie Loberg	
E-post: Jonnie.Loberg@anticimex.se	
Kontor: Stockholm Syd	
Närvarande: Fastighetsägare Jonnie Loberg, Anticimex. 072-1453934.

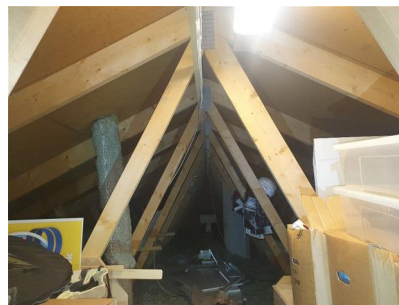
Utvändigt / Vind

- ✓ -Vid kontroll av vinden uppmättes fuktvärden under kritisk fuktnivå för mikrobiell tillväxt och en normal lukt upplevdes. Fuktkvoten i takbjälkar uppmättes vid besiktningstillfället till ca 9%Fk. Det finns risk för mikrobiell tillväxt om den relativa fuktigheten (RF) i den omgivande luften är över 75 %. I furuvirke motsvarar det en fuktkvot (FK) på 17%.

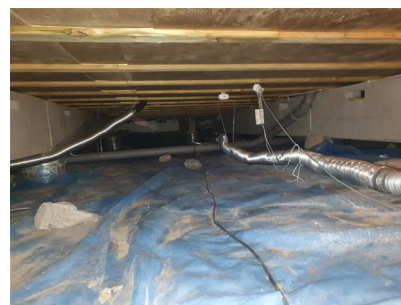
Utvändigt / Krypgrund

-Krypgrund med installerad avfuktare.

Fuktkvoten uppmättes till 10%Fk i trossbotten.

Det finns risk för mikrobiell tillväxt om den relativa fuktigheten (RF) i den omgivande luften är över 75 %. I furuvirke motsvarar det en fuktkvot (FK) på 17 %.

Missfärgningar finns på trossbottensskivor, dessa bedöms ej ha uppstått från skador eller fuktproblematik i krypgrunden. Troligtvis har fuktfläckarna uppstått av att skivorna förvarats utomhus vid byggnation.

I husets krypgrund finns en krypgrundsavfuktare installerad. Syftet med denna installation är att genom avfuktning hålla fuktigheten i krypgrunden på en så låg nivå att ingen tillväxt av mikroorganismer är möjlig. För att detta ska fungera är det viktigt att installationen servas årligen med bland annat filterbyte och kontroll av inställningar så att fuktigheten inte stiger.
