Besiktningssprotokoll

Anticimex Överlåtelsebesiktning Nivå 2 i samarbete med Länsförsäkringar
Fastighetsförmedling

Fastighetsbeteckning: Hemmesta 11:361	
Fastighetsägare: Hannes Sven Bertil Petersson	
Fastighetsadress: Vitsippevägen 2	
Postnummer: 139 30	Ort: Värmdö

Överlåtelsebesiktning nivå 2

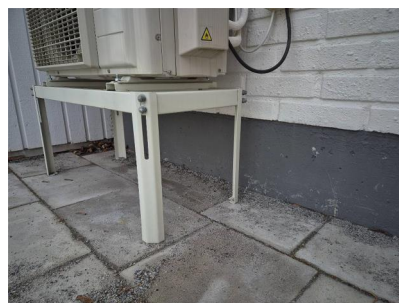
Utvändigt / Sockel

-Kondensvatten från luftvärmepumpens utedel leds inte bort från husgrunden.

Detta kan innebära en ökad fuktbelastning mot sockeln/betongplattan, vilket i sin tur kan leda till fuktrelaterade skador. Observera att besiktning av byggnadens värmesystem eller värmepumpen inte har ingått i uppdraget.

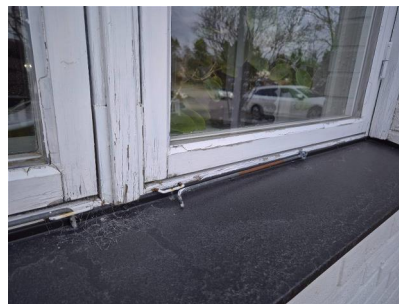
Utvändigt / Fönster

-Fönster är i behov av målning/underhåll.

För att förlänga livslängden på fönster rekommenderas målning/underhåll där behov finns.

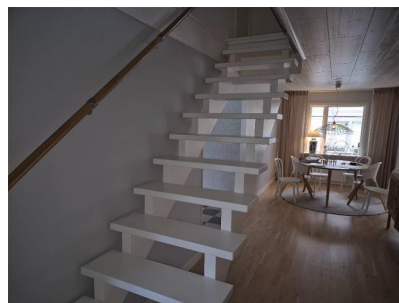
Entréplan / Trappa upp

-Fallskydd saknas.

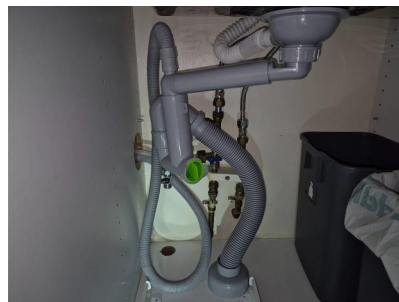
Entréplan / Kök

-Fuktskydd saknas i diskbänksskåp.
-Diskmaskinens avloppsslang saknar upphängningsbygel samt slangklämma.

Ovanstående noteringar kan innebära en ökad risk för fuktrelaterade skador i omkringliggande konstruktioner.

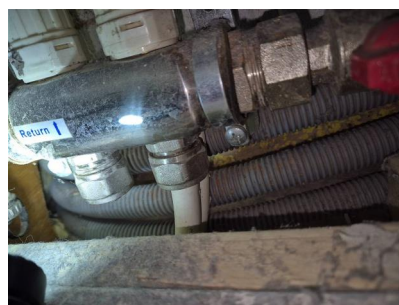
Entréplan / Tvättstuga

- ⚠ -Golvvärmefördelning under kommod saknar vattentätbotten.
golvvärmefördelning ska ha en vattentät botten och vara försedd med skvallerrör. När det saknas ökar risken för att ett läckage inte upptäcks i tid. Det kan leda till fuktskador i omkringliggande konstruktioner.

Fuktindikering i utrymmet gav inga förhöjda fuktindikationer.

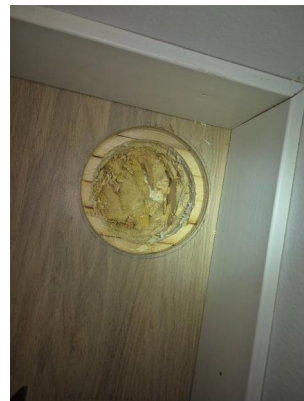
Entréplan / Klädkammare

Befintlig golvkonstruktion och eventuella väggsvillar riskerar att drabbas av fuktskador på grund av naturlig fuktpåverkan. Detta i sin tur kan leda till mikrobiella skador (angrepp av mikroorganismer) som kan resultera i att mikrobiell lukt sprids till boendemiljön. Om väggsvillarna är tryckimpregnerade kan även en kemisk lukt förekomma.

-Vid kontroll av den uppreglade golvkonstruktionen noteras att grundläggningen består av en betongplatta på mark utan underliggande isolering, cellplast, mineralull med en uppreglad golvkonstruktion. Fuktkvoten uppmättes till 11%Fk i golvregel och en normal lukt upplevdes. Det finns risk för mikrobiell tillväxt om den relativa fuktigheten (RF) i den omgivande luften är över 75 %. I furuvirke motsvarar det en fuktkvot (FK) på 17 %.

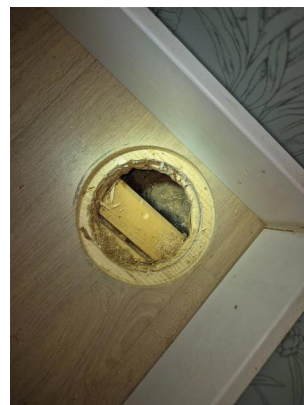
Entréplan / Sovrum 2

-Vid kontroll av den uppreglade golvkonstruktionen noteras att grundläggningen består av en betongplatta på mark utan underliggande isolering, mineralull med en uppreglad mineralulls isolerad golvkonstruktion . Fuktkvoten uppmättes till 10%Fk i golvregel och en normal lukt upplevdes. Det finns risk för mikrobiell tillväxt om den relativa fuktigheten (RF) i den omgivande luften är över 75 %. I furuvirke motsvarar det en fuktkvot (FK) på 17 %.

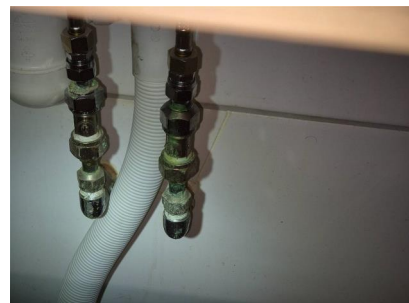
Våning 1 / Badrum/Wc

-Täckbrickor saknas vid rör genomföringar under kommod.
Fuktindikering i utrymmet gav inga förhöjda fuktindikationer. ok.
