Besiktningssprotokoll

Anticimex Överlåtelsebesiktning av småhus - nivå 1

Fastighetsbeteckning: Hemmesta 11:506	
Fastighetsägare: Elena Walker	
Fastighetsadress: Vasavägen 2a	
Postnummer: 139 33	Ort: Värmdö

Besiktningdatum: 2024-09-25	Protokollnummer: 68502124
Temperatur: 16 °C	Väderlek: Mulet
Tekniker: Fredrik Hjertzell	
E-post: fredrik.hjertzell@Anticimex.se	
Kontor: Stockholm Syd	
Närvarande: Elena Walker

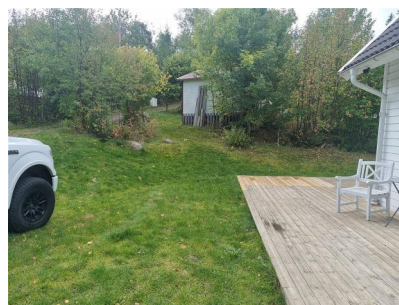
Utvändigt / Markförhållanden

Marken lutar mot huset.

Detta innebär en ökad fuktbelastning mot grunden vilket i sin tur kan orsaka fuktskador i huset.

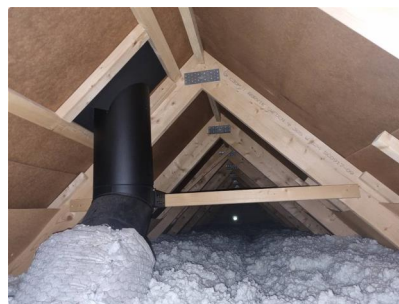
Utvändigt / Vind

Underlagstaket består av träfiberskivor.

Eftersom underlagstaket består av träfiberskivor utan yttre täckning av papp under takbeklädnaden, finns risk vid ogynnsam väderlek att regnvatten/snö tränger in i skivskarvar med läckage på vindsutrymmet som följd. Med tiden kan även träfiberskivorna drabbas av fuktskador.

Vid kontroll av vinden (vid luckan) uppmättes fuktvärden under kritisk fuktnivå för mikrobiell tillväxt och en normal lukt upplevdes.
Fuktkvoten i underlagstak/takbjälkar uppmättes till 9%.

Vindsutrymmet kunde inte besiktas eftersom landgångar saknas.
Fuktmätning utfördes vid luckan.
Vi rekommenderar en kompletterande besiktning när landgång monterats.

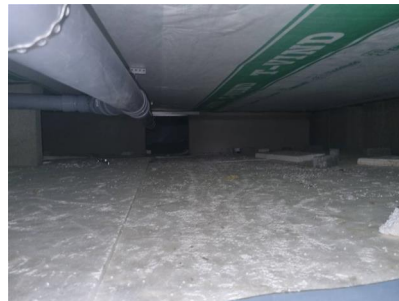
Utvändigt / Krypgrund

Vid kontroll av konstruktionen i krypgrund uppmättes fuktvärden under kritisk fuktnivå för mikrobiell tillväxt och normal lukt upplevdes.

Golvbjälklaget ovan den uteluftsventilerade krypgrunden riskerar att drabbas av fuktskador på grund av naturlig fuktpåverkan. Detta kan i sin tur leda till mikrobiella skador (angrepp av mikroorganismer) som kan leda till att mikrobiell lukt sprids till boendemiljön. Fuktkvoten uppmättes till 12 %.
