# Besiktningssprotokoll

Anticimex Överlåtelsebesiktning Nivå 2 i samarbete med Länsförsäkringar  
Fastighetsförmedling

Fastighetsbeteckning: Mörtnäs 1:186	
Fastighetsägare: Fredrik Joakim Persson	
Fastighetsadress: Tjusarstigen 13	
Postnummer: 13936	Ort: Värmdö

Besiktningdatum: 2024-10-24	Protokollnummer: 68599964
Temperatur: 15 °C	Väderlek: Klart
Tekniker: Daniel de Luca	
E-post: Daniel.De.Luca@anticimex.se	
Kontor: Stockholm Syd	
Närvarande: Fastighetsägare Fastighetsmäklare Daniel de Luca, Anticimex tel 076 496 05 49

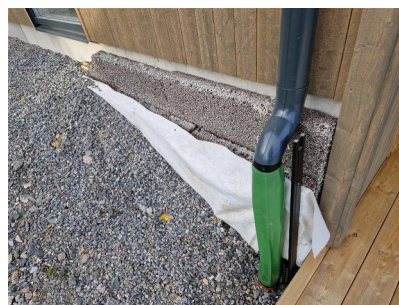
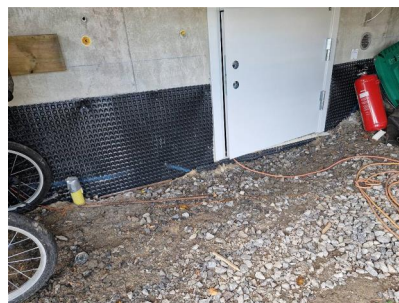
#### Utvändigt / Markförhållanden

Utvändigt fuktskydd ligger oskyddat ovan mark.

Risk finns att det utvändiga fuktskyddet skadas och funktionen försämras.

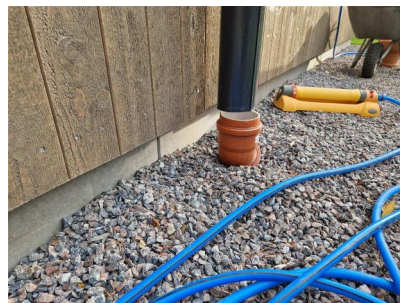
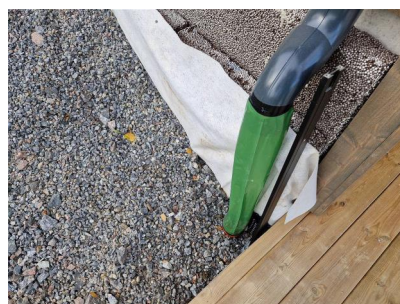
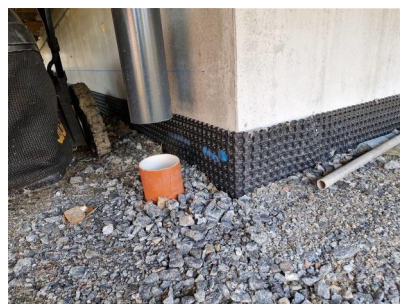
### Utvändigt / Hängrännor / Stuprör

- Stuprör är bristfälligt anslutet till markledning.

Stuprör som avslutas intill huset (ovan mark) kan medföra en ökad fuktbelastning på grundmur/sockel som i sin tur kan leda till fuktrelaterade skador.

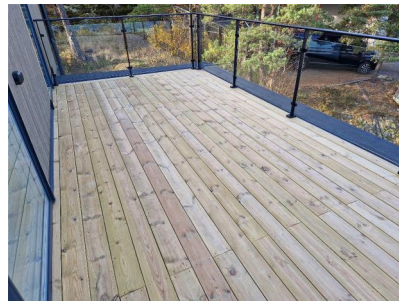
### Utvändigt / Tak

Delar av taket under trall är ej besiktningsbart.

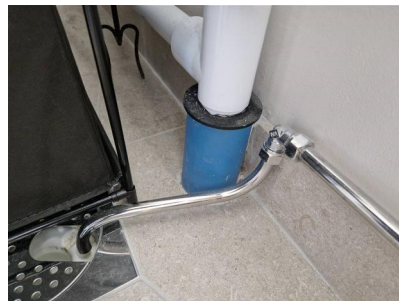
### Entréplan / Tvättstuga

Rör genomföring finns för nära vägg.

Det finns risk att tätskiktet inte har kunnat anslutas på ett rätt sätt, vilket kan leda till fuktskador.

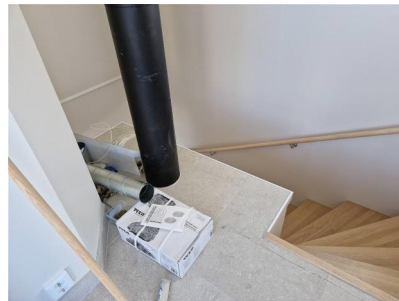
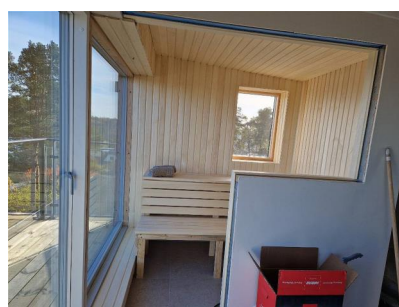
### Våning 3 / Badrum/Wc/Bastu

Fallskydd vid trappa och glaspazier Bastu ej färdigställt vid besiktningstillfället.
