Besiktningsprotokoll

Anticimex Överlåtelsebesiktning Nivå 2 i samarbete med Länsförsäkringar
Fastighetsförmedling

Fastighetsbeteckning: Älvsala 1:206	
Fastighetsägare:	
Fastighetsadress: Spireavägen 7	
Postnummer: 139 56	Ort: Värmdö

Besiktningdatum: 2024-11-06	Protokollnummer: 68655409
Temperatur: 6 °C	Väderlek: Molnigt
Tekniker: Jonnie Loberg	
E-post: Jonnie.Loberg@anticimex.se	
Kontor: Stockholm Syd	
Närvarande: Jonnie Loberg, Anticimex. 072-1453934

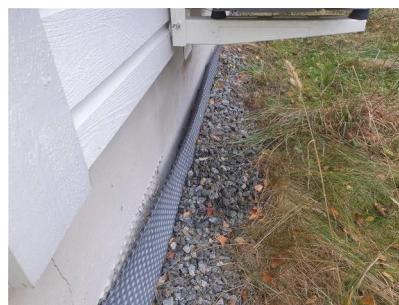
-Platonmatta bristfälligt uppfäst mot sockel.
-Kondensvatten från luftvärmepumpens utedel leds inte bort från husgrunden.

Ovanstående noteringar kan innebära risk för en ökad fuktbelastning mot sockel/krypgrund om vatten/kondensvatten tar sig in innanför platonmattan.

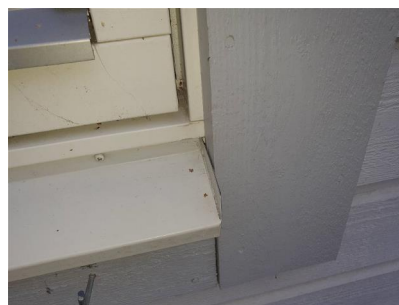
-Otätheter förekommer vid vissa fönsterblecksinfästningar.

Detta kan innebära en ökad risk att vatten tar sig in i väggkonstruktionen med fuktrelaterade skador som följd.

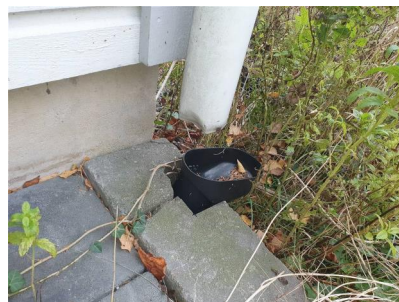
-Enstaka stuprör är bristfälligt anslutet till markledning.

Detta kan innebära en ökad fuktbelastning mot sockel/krypgrund.

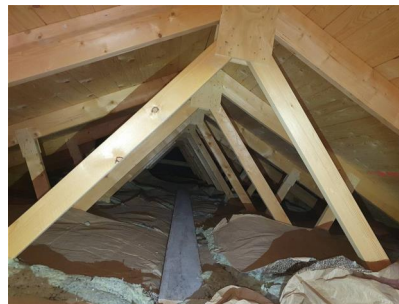
-Vid kontroll av vinden uppmättes fuktvärden under kritisk fuktnivå för mikrobiell tillväxt och en normal lukt upplevdes.

Fuktkvoten i underlagstak/takbjälkar uppmättes vid besiktningstillfället till ca 12%Fk.

Översiktsbild vind.

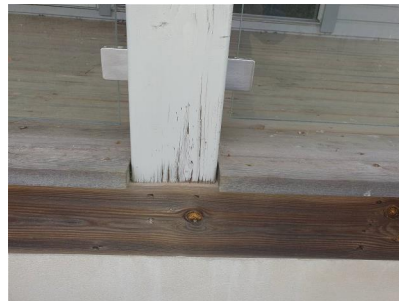
-Staketstolpar har mindre målningsbehov.

För att undvika rötskador rekommenderas målning av staketstolpar där behov finns.

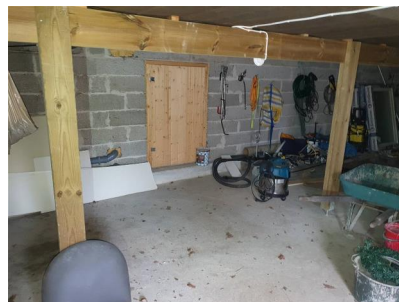
-Vid kontroll av konstruktionen i krypgrund uppmättes fuktvärden under kritisk fuktnivå för mikrobiell tillväxt och normal lukt upplevdes. Fuktkvoten uppmättes till 15%Fk. Det finns risk för mikrobiell tillväxt om den relativa fuktigheten (RF) i den omgivande luften är över 75 %. I furuvirke motsvarar det en fuktkvot (FK) på 17 %.
-Bärlina samt dess stöttor består av behandlat virke.

Golvbjälklaget ovan den uteluftsventilerade krypgrunden riskerar att drabbas av fuktskador på grund av naturlig fuktpåverkan. Detta kan i sin tur leda till mikrobiella skador (angrepp av mikroorganismer) som kan leda till att mikrobiell lukt sprids till boendemiljön.
Behandlat virke kan vid förhöjd fuktighet avge lukt.

Översiktsbild krypgrund.

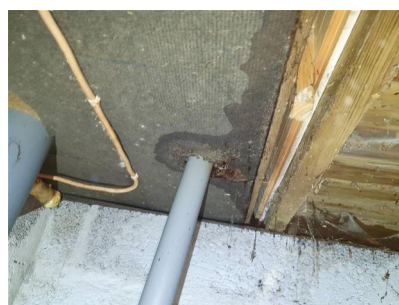
-Fuktfläckar samt förhöjda fuktvärden finns runt genomföring.

En fördjupad undersökning rekommenderas för att bedöma orsak och omfattning till detta.

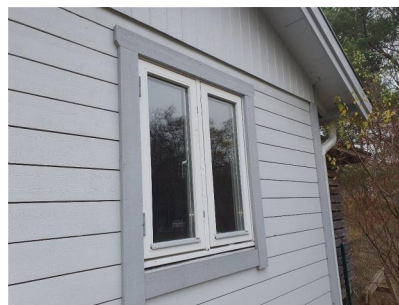
- Fönsterbleck och överbleck saknas vid fönster.
- Tröskelbleck saknas vid dörr.

Ovanstående noteringar kan innebära en ökad risk för fuktrelaterade skador i vägg/golvkonstruktion.

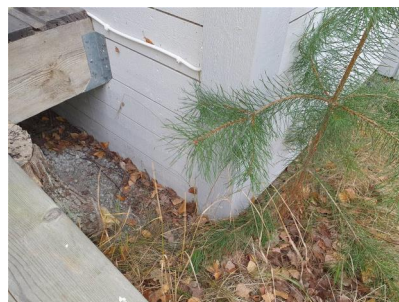
- Avståndet mellan fasadbeklädnaden och marken är inte tillräckligt.

Eftersom fasadbeklädnaden avslutas för nära mark finns risk för att fukt från marken suggs upp i fasadpanelens nederkant. Detta kan orsaka fuktrelaterade skador i fasadbeklädnaden och bakomliggande konstruktioner.
