Besiktningssprotokoll

Anticimex Överlåtelsebesiktning Nivå 2 i samarbete med Länsförsäkringar
Fastighetsförmedling

Fastighetsbeteckning: Ösby 1:460	
Fastighetsägare: Veronica Norberg	
Fastighetsadress: Flugsnapparvägen 35	
Postnummer: 134 42	Ort: Gustavsberg

Överlåtelsebesiktning nivå 2

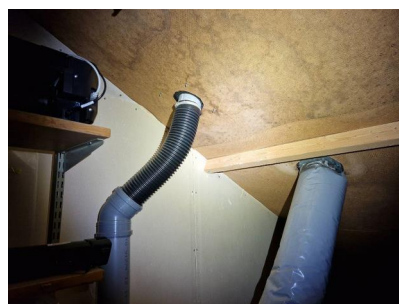
Utvändigt / Vind

Underlagstaket består av träfiberskivor.

Eftersom underlagstaket består av träfiberskivor utan yttre täckning av papp under takbeklädnaden, finns risk vid ogynnsam väderlek att regnvatten/snö tränger in i skivskarvar med läckage på vindsutrymmet som följd. Med tiden kan även träfiberskivorna drabbas av fuktskador.

Mindre fuktfläckar noterades på underlagstaket.

Detta är vanligt förekommande (normalt) med tanke på att underlagstaket består av träfiberskivor.

Vid fuktmätning av vinden uppmättes fuktvärden under kritisk fuktnivå för mikrobiell tillväxt och en normal lukt upplevdes.

Fuktkvoten i underlagstak/takbjälkar uppmättes till 11%.
