Besiktningssprotokoll

Anticimex Överlåtelsebesiktning Nivå 2 i samarbete med Länsförsäkringar
Fastighetsförmedling

Fastighetsbeteckning: Gustavsberg 1:265	
Fastighetsägare: Per Magnus Fridell	
Fastighetsadress: Blå Blomvägen 14	
Postnummer: 134 39	Ort: Gustavsberg

Besiktningdatum: 2025-03-05	Protokollnummer: 68875796
Temperatur: 5 °C	Väderlek: Molnigt
Tekniker: Jonnie Loberg	
E-post: Jonnie.Loberg@anticimex.se	
Kontor: Stockholm Syd	
Närvarande: Fastighetsägare Jonnie Loberg, Anticimex. 072-1453934

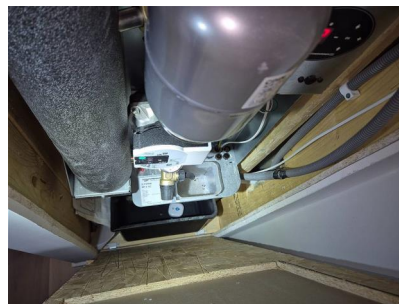
Entréplan / Allrum

-Rörslits saknar vattentät botten.

En rörslits ska ha en vattentät botten och vara försedd med skvallerrör. När det saknas ökar risken för att ett läckage inte upptäcks i tid. Det kan leda till fuktskador i omkringliggande konstruktioner.

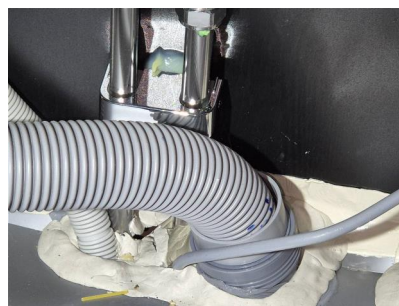
Entréplan / Kök

-Otätheter förekommer i diskbänksskåpets fuktskydd.

Detta kan innebära att vatten från eventuella läckage tränger ner i omkringliggande konstruktioner med fuktrelaterade skador som följd.
