# Besiktningsprotokoll

Anticimex Överlåtelsebesiktning Nivå 2 i samarbete med Länsförsäkringar  
Fastighetsförmedling

| Fastighetsadress:<br>Skärmaröstrand 24 | |

| Besiktningsdatum:<br>2026-03-11 | Protokollnummer:<br>69588222 |

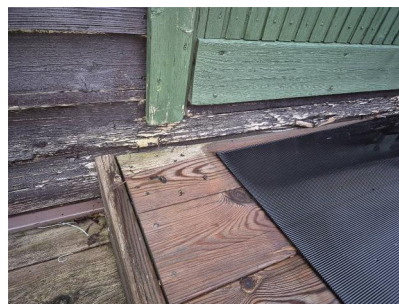
-Delar av fasad är i behov av målning/underhåll, rötskador förekommer i fasad under köksdörr.

Målning/underhåll rekommenderas, i samband med detta bör rötskadade delar bytas ut.

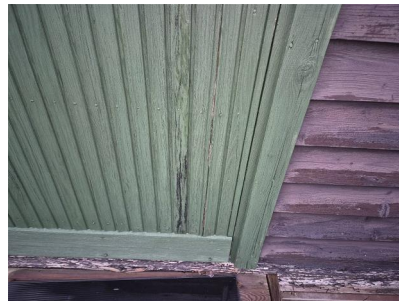
-Köksdörr är i behov av målning/underhåll, köksdörr saknar även tröskelbleck.

Avsaknad av tröskelbleck medför att det finns risk för att vatten kan rinna in och orsaka fuktskador på tröskel och/eller i kringliggande vägg och bjälklag.

Målning/underhåll rekommenderas.

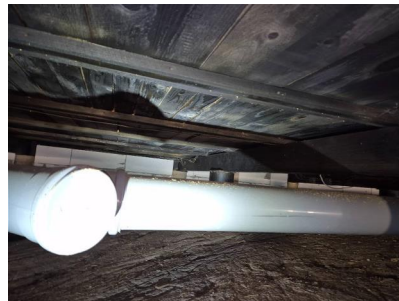
- Vid kontroll av krypgrunden har fuktvärden under kritisk fuktnivå för mikrobiell tillväxt uppmätts. Ingen avvikande lukt känns i utrymmet, dock förekommer viss mikrobiell påväxt på delar av bjälklagets undersida. Fuktkvoten uppmättes till 10%Fk i trossbotten/bjälklag.
- Markplast saknas
- Mindre byggspill förekommer på markytan.

Den upptäckta mikrobiella påväxten på bjälklagets undersida indikerar att grunden under delar av året är så pass fuktig att mikroorganismer utvecklas. Detta kan i sin tur leda till rötskador i konstruktionen. För att undvika detta så måste krypgrundens klimat bli torrare.

Översiktsbild krypgrund.

Läs Anticimex faktablad om uteluftsventilerade krypgrunder för tips och råd.

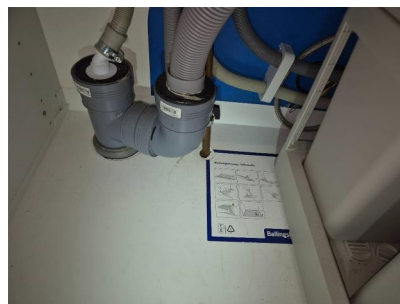
-Otätheter förekommer i diskbänksskåpets fuktskydd.  
-Tvättmaskin olämpligt placerad i kök.

Ovanstående noteringar kan innebära en ökad risk för fuktrelaterade skador i omkringliggande konstruktioner.

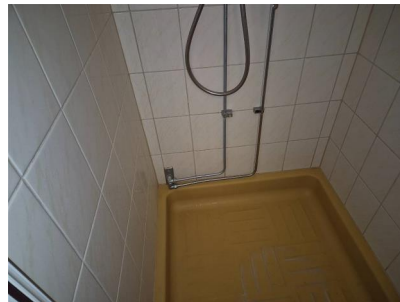
- Våtrummet har äldre yt-/tätskikt.
- Rör genomföringar finns i vägg i plats för dusch.
- Äldre gjutjärnsbrunn.

Då utrymmet är äldre och har passerat tiden för sin tekniska livslängd rekommenderas en renovering av utrymmet. Kontakta en behörig våtrumsentreprenör för en renovering enligt gällande branschregler. I samband med renoveringen bör omkringliggande konstruktioner kontrolleras för att upptäcka eventuella följskador.

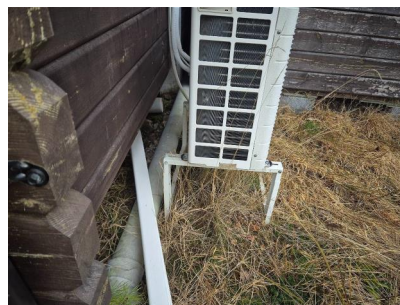
- Marklut mot huset förekommer.
- Kondensvatten från luftvärmepumpens utedel leds inte bort från husgrunden.

Ovanstående noteringar kan innebära en ökad fuktbelastning mot plintgrunden.

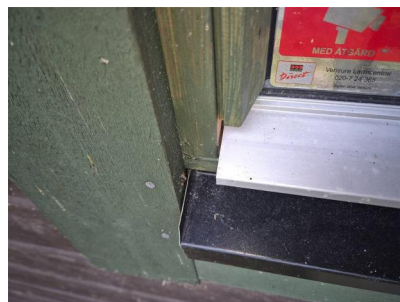
- Otätheter förekommer vid fönsterbleck.

Otätheter vid fönsterbleck kan innebära en ökad risk att vatten tar sig in i väggkonstruktionen med fuktrelaterade skador som följd.

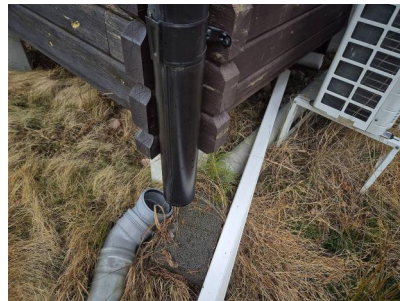
-Stuprör leds ej bort från husgrunden.

Detta kan innebära en ökad fuktbelastning mot plintgrunden.

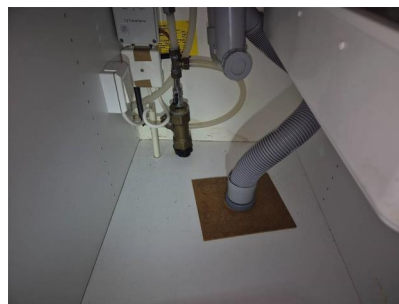
-Fuktskydd saknas i diskbänksskåp.

-Fuktskydd saknas under kyl/frys.

Utan fuktskydd är det svårt att upptäcka läckage från rörledningar och vitvaror. Vatten kan då tränga in i omkringliggande konstruktioner och orsaka fuktskador.

För att upptäcka eventuella läckage, installera fuktskydd.
