Besiktningsprotokoll

Anticimex Överlåtelsebesiktning Nivå 2 i samarbete med Länsförsäkringar
Fastighetsförmedling

Fastighetsbeteckning: Fagerdala 1:88	
Fastighetsägare: Pär-Anders Ehn	
Fastighetsadress: Hyttvägen 8	
Postnummer: 139 56	Ort: Värmdö

Överlåtelsebesiktning nivå 2

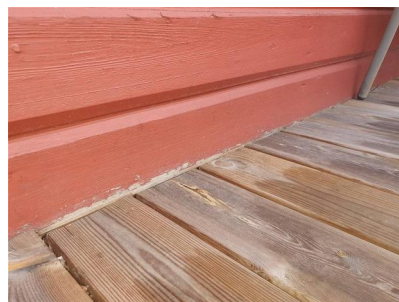
Utvändigt / Fasad

- Fasadtimmer mot altan saknar viss färg, missat vid målning.
- Utrymme för varmvattenberedare saknar knutbrädor.

Det rekommenderas att fasadtimmer målas där det tidigare har missats och att knutbrädor monteras på utrymmet för varmvattenberedare.

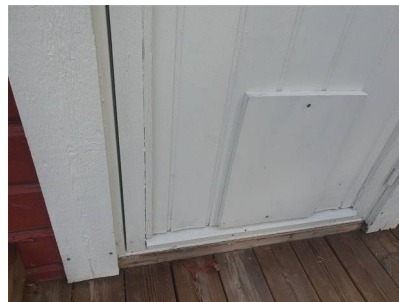
Utvändigt / Dörrar

-Altandörr är i behov av målning/underhåll.

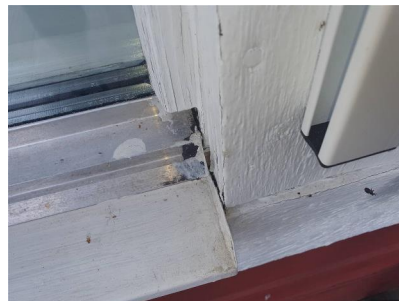
Utvändigt / Fönster

- Mindre otätheter förekommer vid vissa fönsterblecksinfästningar.
- Vissa fönster har målnings/underhållsbehov.

Tätning av otäta fönsterblecksinfästningar rekommenderas, samt målning/underhåll av fönster där behov finns.

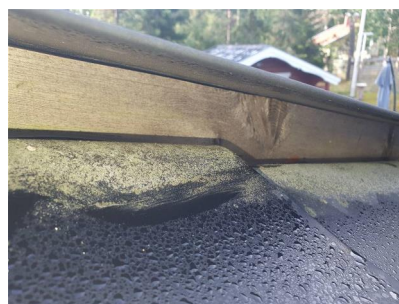
Utvändigt / Tak

- Takpapp bristfälligt uppviktn mot vindskivor på vissa ställen.

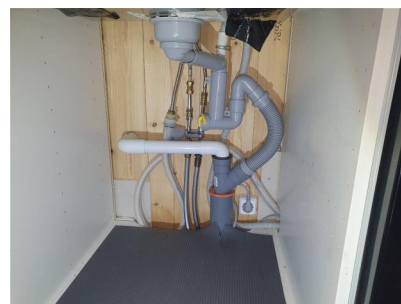
Entréplan / Kök

⚠ -Fuktskydd saknas i diskbänksskåp.
-Diskmaskinens avloppsslang saknar upphängningsbygel.

Ovanstående noteringar kan innebära en ökad risk för fuktrelaterade skador i omkringliggande konstruktioner.

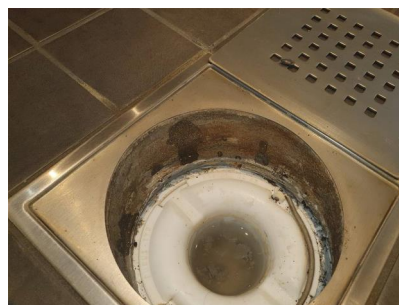
Entréplan / Dusch/toalett med tvättmaskin

-Golvbrunnens tätskiktsanslutning är ej besiktningbar pga puts/bruk.

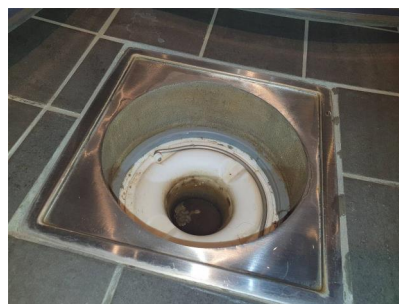
Entréplan / Dusch/Toalett

-Golvbrunnens tätskiktsanslutning är ej besiktningbar pga puts/bruk.
