UPPDRAG: 21456
2021-09-07

Utlåtande över FUKTMÄTNING

Värmdö Hässelmara 1:200
Lupinvägen 2, 139 60 Värmdö

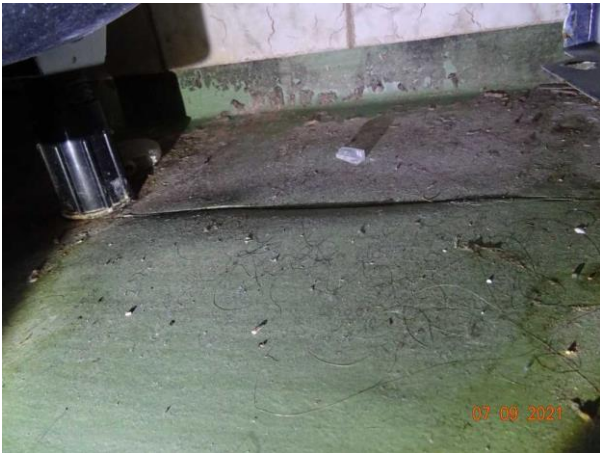
Äldre standard, slitet ytskikt
Skarv under badkar. Svetsen har släppt, mattan håller inte tät och läcker mot golvskenor under
Gammal golvbrunn
Klämring i golvbrunn sitter ej fast
Golvmattan har släppt vid skarv och kring golvbrunn
Fuktindikering visar förhöjda fukthalter under badkaret
Fuktindikering visar förhöjda fukthalter under badkaret

Bild 1: Otät golvmatta under badkar

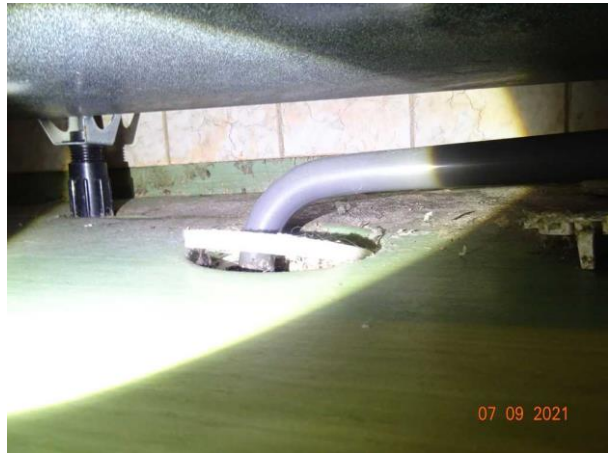
Bild 2: Gammal golvbrunn med lös klämring

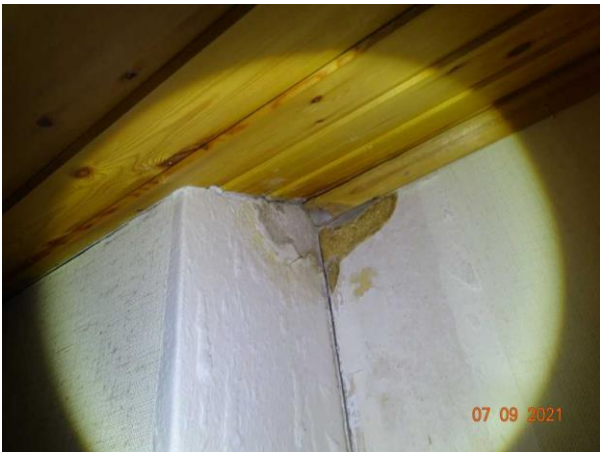
Bild 3: Fuktläck i skorsten, närmast tak

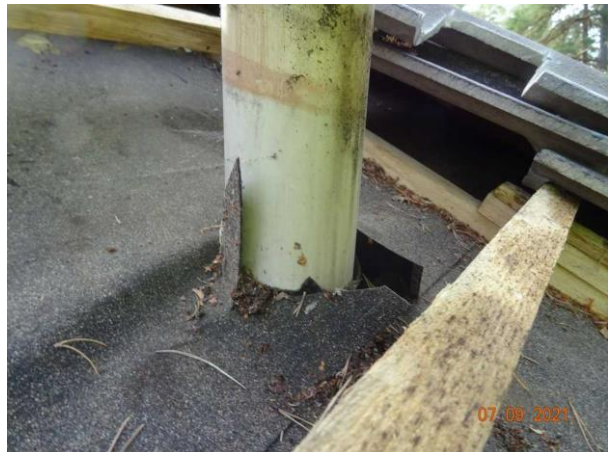
Underbeslag saknas kring båda genomföringar för ventilation och kring skorsten. Uppvikt papp håller inte tät, ojämn och bristfällig.
Kort överlapp av takpannor mot plåtbeslag
Skorstenbeslag ej fastmonterad i övre del
Nockpannor ej fastmonterade
Takpannor o randzon ej fastmonterade
Nockplanka sitter inte fast, vinglar vid belastning
Taket bör anses som ej fackmässigt renoverat

Bild 4: Underbeslag saknas kring rör genomföringar

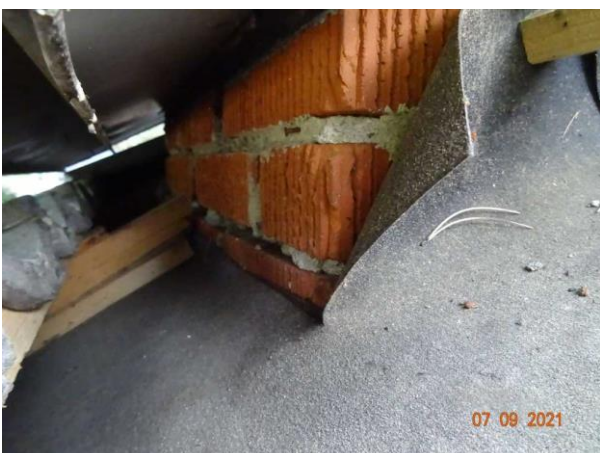
Bild 5: Underbeslag saknas kring skorsten, papp ej uppviktt i nedre kant, uppviktt med nedviktböj som leder in vatten i sidorna

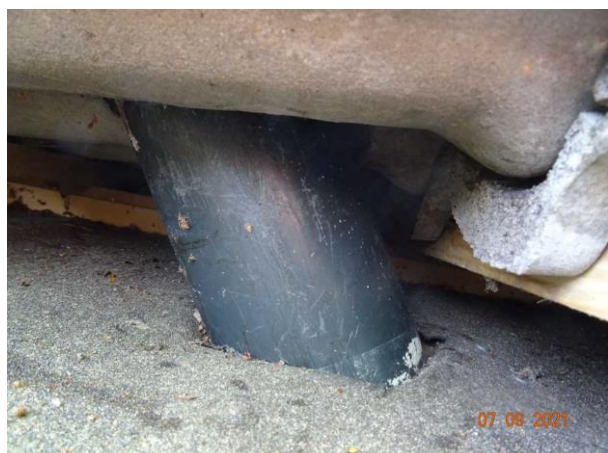
Tak är inte fackmässigt lagt, och otäta anslutningar finns kring skorsten samt båda ventilationsöppningar. Förhöjda fukthalter i takbrädor intill skorsten och tydliga tecken på fuktintrång noterades när en lucka mot nocken öppnades, avvikande lukt finns, vilken kan också bero på spillning efter möss eller fladdermöss.

Bild 6: Tak ej fackmässigt lagt, otäta anslutningar

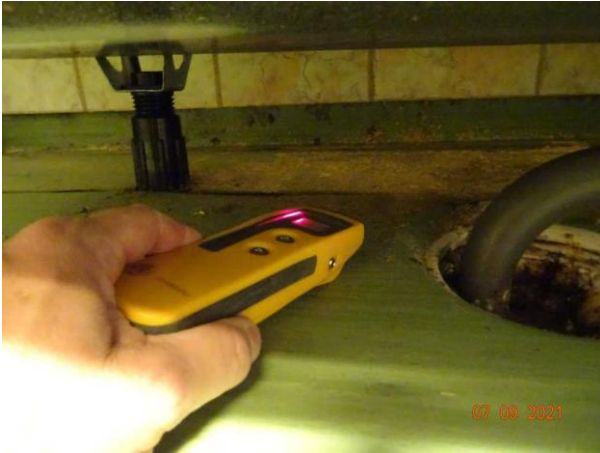
Badrummet är gammalt och tätskiktet under badplatsen har brustit och läcker, fuktskadan bedöms som pågående. Badrumsgolv har inte öppnats, men det är troligt att rötskador kommer att finnas i ett område cirka 1 meter runt golvbrunnen.

Bild 7: Förhöjda fuktindikationer i badrum

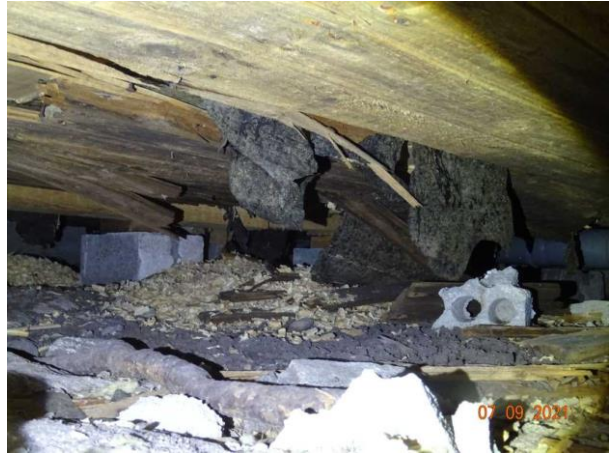
Delvis besiktningsbar pga låg höjd, ej krypbar mot baksidan
Grunden är fuktig, marken är blött på vissa ställen, markfukt kommer från baksidan av huset, där berg lutar mot byggnaden.
Blindbotten har delvis rasat, utrymme ej åtkomligt underifrån, kutterspån och mineralull på marken.
Rötskador i delar av trossbotten, rötskadat virke på marken.
Skadan är svårt att placera, men bedöms vara nära hörnet bakom badrummet, se bild 8 och bild 14.

Blindbotten som har rasat kan bero på en annan, troligen äldre, fukt/röt-skada. Extra stöttor under bjälklaget finns i form av betongblock och träklossar, rester av rötskadat virke syns på marken. Detta kan förklara svikt i golvet i hallen bakom badrummet. Detta kan vara resultat av markfukt eller annan fuktskada och inte nödvändningsvis bero på läckaget under badkaret.

Bild 8: Blindbotten har rasat, rötskadat material, kutterspån och isolering på marken

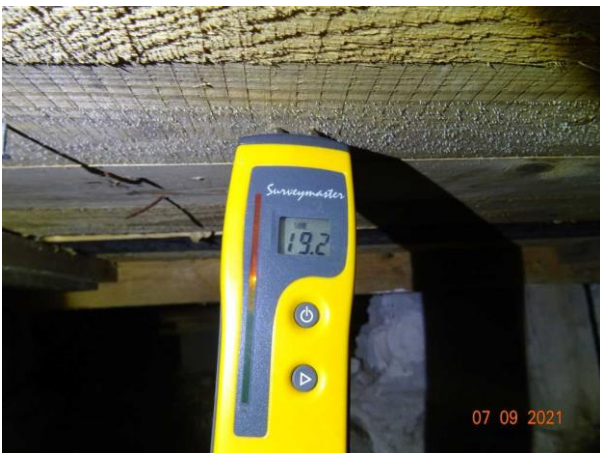
| Mätplats | Byggnadsdel | Skadesignal | Fuktkontroll | | | Utvärdering |
|---|---|--|---|---|---|---|
| 1 Trossboten | Krypgrund | Mikrobiell påväxt | | Fuktkvot 19,2% | | För fuktig, över gränsvärdet |

Bild 9: Fuktvot i trossbotten är över gränsvärdet, mikrobiell påväxt är synlig

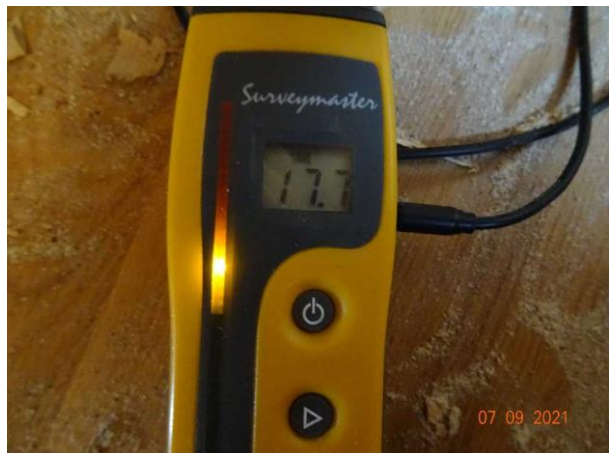
| Mätplats | Byggnadsdel | Skadesignal | Fuktkontroll | | | Utvärdering |
|---|---|--|---|---|---|---|
| 2 Sovrum söder om badrum | Undergolv, närmast vägg mot badrum | Avvikande lukt | | Fuktkvot 17,7% | | För fuktig, över gränsvärdet |

Bild 10: Fuktvot i bjälklag i sovråm bredvid badrummet är över gränsvärdet

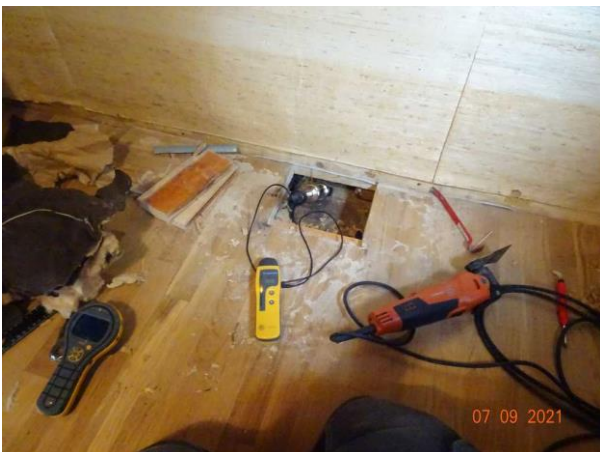
Bild 11: Kontrollpunkt i sovråm bredvid badrum

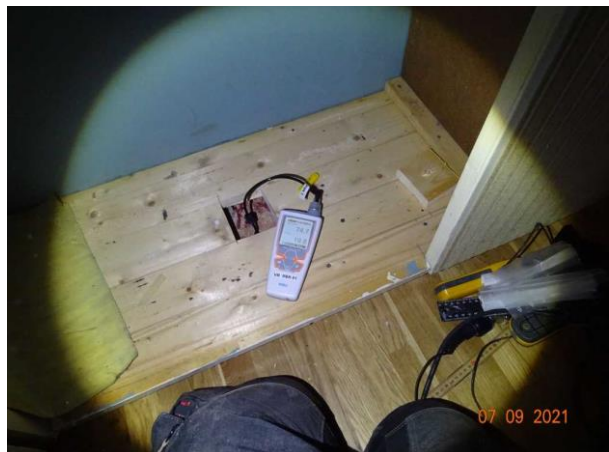
| Mätplats | Byggnadsdel | Skadesignal | Fuktkontroll | | | Utvärdering |
|---|---|--|---|---|---|---|
| 3 Garderob norr om badrummet | Undergolv, närmast vägg mot badrum | Avvikande lukt Mögelskada i trossbotten | RF / T° 74,7 % 19,8°C | Fuktkvot 16,1% | Ånghalt 12,75 g/m ³ | Fuktig, strax under gränsvärdet |

Bild 12: Kontrollpunkt i garderob bakom badrummet

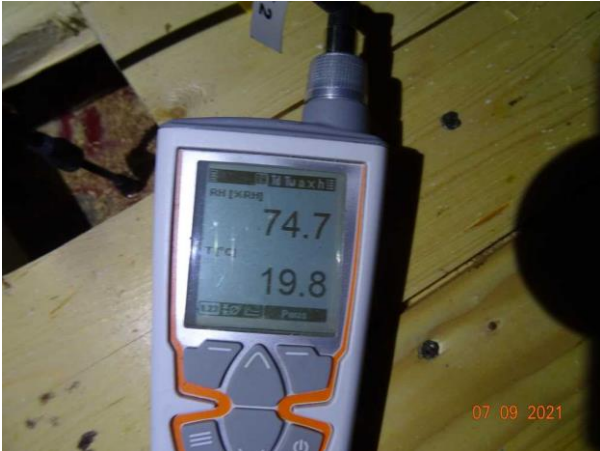
Bild 13: Relativ fuktighet strax under 75%

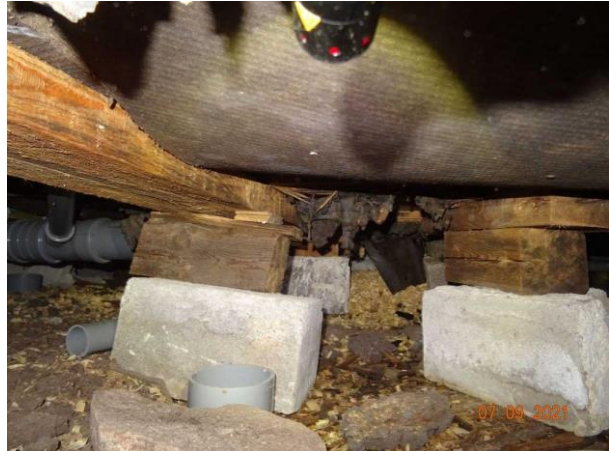
Bild 14: Skador i grunden bedöms finnas i närheten av hörnet bakom badrummet, höger om kontrollpunkt 3

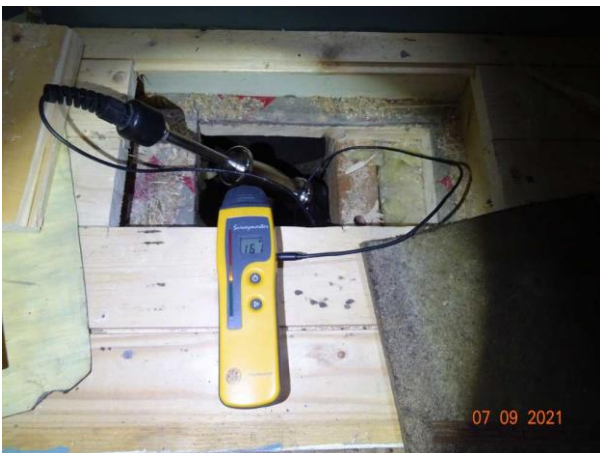
Bild 15: Fuktmätning i bjälklag bakom badrum

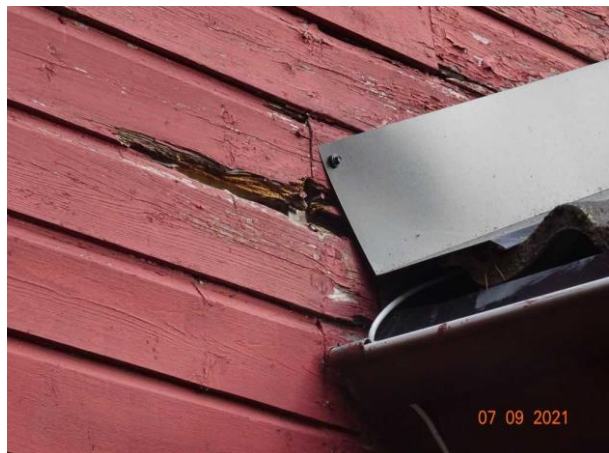
Rötskada i panel, vid anslutning mot lägre tak, i höjd med hängränna.
Avvikande montering av ståndskena

Bild 16: Rötskada i fasad

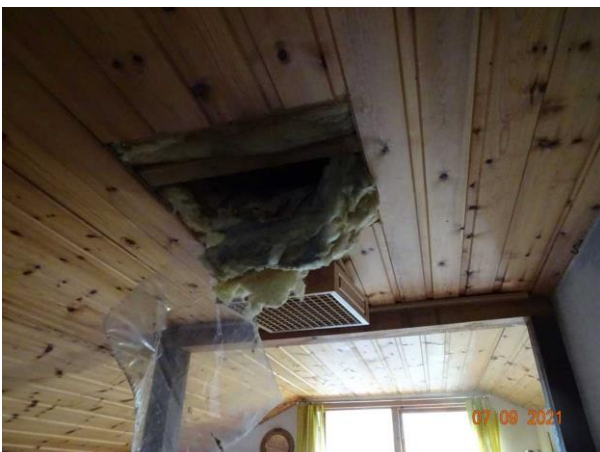
Bild 17: Lucka öppnades motnock

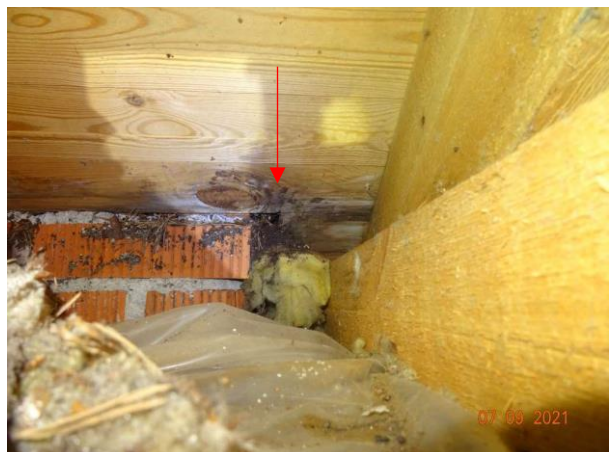
Bild 18: Tecken på fuktintrång i anslutning till skorsten
