# Besiktningssprotokoll

Anticimex Överlåtelsebesiktning Nivå 2 i samarbete med Länsförsäkringar  
Fastighetsförmedling

Fastighetsbeteckning: Älvsala 1:130	
Fastighetsägare: Björn Wigström	
Fastighetsadress: Murgrönsvägen 10	
Postnummer: 13956	Ort: Värmdö

Besiktningdatum: 2024-07-04	Protokollnummer: 68373589
Temperatur: 19 °C	Väderlek: Halvklart
Tekniker: Daniel de Luca	
E-post: Daniel.De.Luca@anticimex.se	
Kontor: Stockholm Syd	
Närvarande: Fastighetsägare Daniel de Luca, Anticimex tel 076 496 05 49

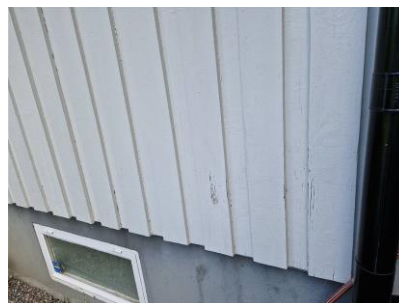
#### Utvändigt / Fasad

Fasadpanelen är i behov av målning/underhåll.

För att öka livslängden på fasadbeklädnaden rekommenderas målning och underhåll.

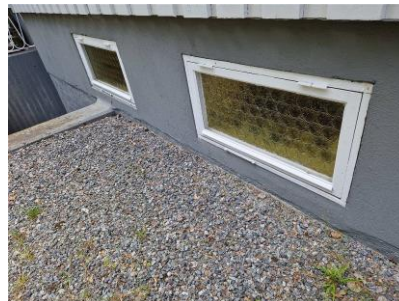
### Utvändigt / Fönster

Fönsterbleck saknas på källarfönster.

Avsaknad av fönsterbleck medför en ökad risk för att vatten kan rinna in och orsaka fuktrelaterade skador i omkringliggande konstruktioner.

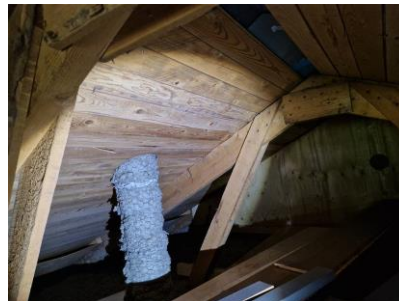
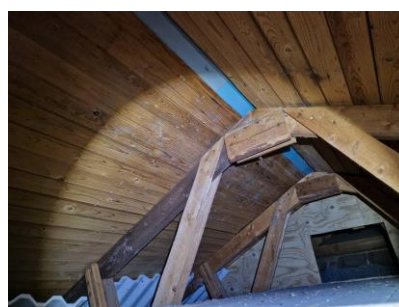
### Utvändigt / Vind

Vid kontroll av vinden uppmättes fuktvärden under kritisk fuktnivå för mikrobiell tillväxt och en normal lukt upplevdes.

Fuktkvoten i underlagstak/takbjälkar uppmättes till 8%.

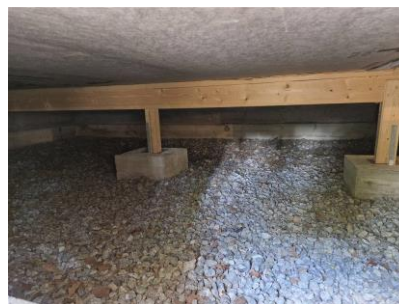
### Utvändigt / Krypgrund

Vid kontroll av konstruktionen i krypgrund uppmättes fuktvärden under kritisk fuktnivå för mikrobiell tillväxt och normal lukt upplevdes.

Golvbjälklaget ovan den uteluftsventilerade krypgrunden riskerar att drabbas av fuktskador på grund av naturlig fuktpåverkan. Detta kan i sin tur leda till mikrobiella skador (angrepp av mikroorganismer) som kan leda till att mikrobiell lukt sprids till boendemiljön.

Fuktkvoten uppmättes till 15%.

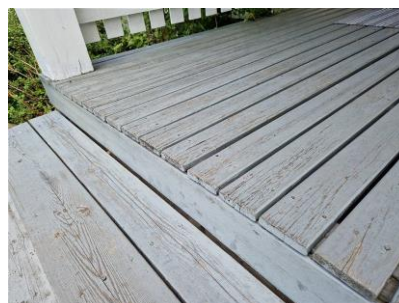
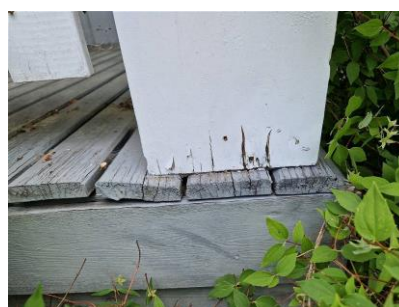
### Utvändigt / Farstubro

Målningsbehov finns på golvbrädor och mindre rötskador finns i pelare till tak.

För att öka livslängden beklädnaden/träkonstruktioner rekommenderas målning och underhåll. I samband med ommålning rekommenderas att de rötskadade delarna byts ut/lagas.

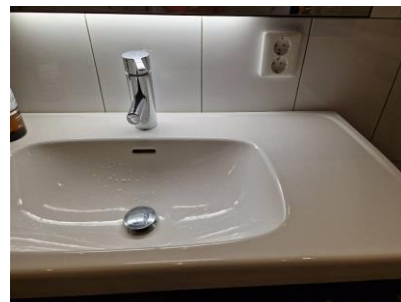
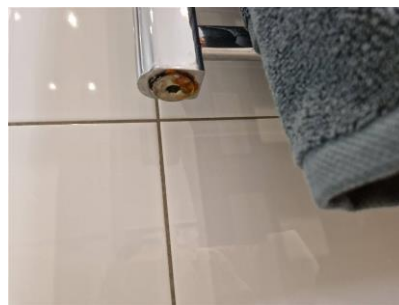
### Källarplan / Dusch/Toalett

Eluttag utan skyddslock olämpligt placerat nära handfat.

Luftningsventil handdukstork är rostig.

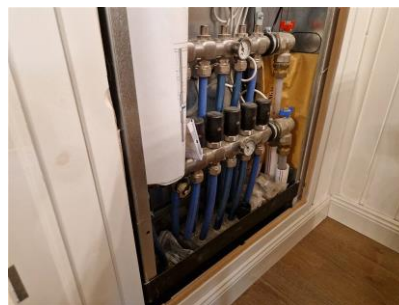
### Källarplan / Gillestuga

Rörslits saknar stänkskydd och skvallerör avslutas in under golv.

En rörslits ska ha en vattentät botten och vara försedd med skvallerrör där vatten kan rinna ut och synliggöras. När det saknas ökar risken för att ett läckage inte upptäcks i tid. Det kan leda till fuktskador i omkringliggande konstruktioner.

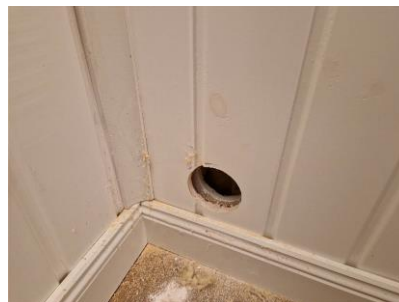
Vid kontroll av väggkonstruktion uppmättes fuktvärden under kritisk nivå för mikrobiell tillväxt och normal lukt upplevdes.

Fuktkvoten uppmättes till 13 %, den relativa fuktigheten uppmättes till 70 % och en normal lukt kunde kännas i golv/vägg vinkel.

Kontroll av väggkonstruktion utförd via provhål i vägg mot ytterhörn.
