# Besiktningssprotokoll

Anticimex Överlåtelsebesiktning Nivå 2 i samarbete med Länsförsäkringar  
Fastighetsförmedling

Fastighetsbeteckning: Östra Ekedal 1:124	
Fastighetsägare: Denniz Bulus	
Fastighetsadress: Tvärvägen 18	
Postnummer: 13431	Ort: Gustavsberg

Besiktningdatum: 2026-05-27	Protokollnummer: 69711549
Temperatur: +16 °C	Väderlek: Halvklart
Tekniker: Jonnie Loberg	
E-post: Jonnie.Loberg@anticimex.se	
Kontor: Stockholm Syd	
Närvarande: Fastighetsägare Jonnie Loberg, Anticimex. 072-1453934

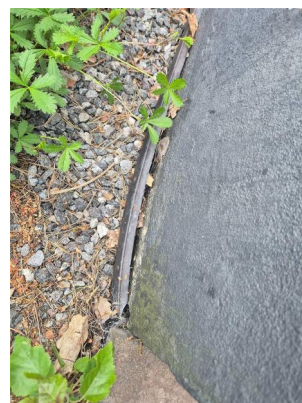
-Utvändiga fuktskyddet är synligt ovan mark, kantlist noteras ha släppt lokalt (se bild).

-Kondensvatten från luft/vattenvärmepumpen leds ej bort.

Risk finns att det utvändiga fuktskyddet skadas och funktionen försämras när det är synligt ovan mark.

Kondensvatten som inte leds bort kan innebära en ökad fuktbelastning mot husgrunden.

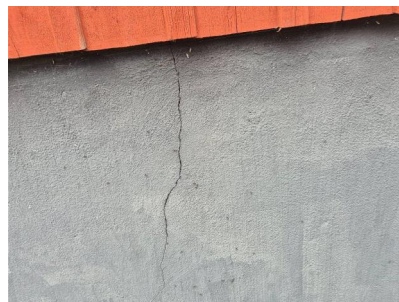
-Spricka noteras i sockeln.

Denna bedöms ej ha lett till några bakomliggande skador men kan med fördel putsas igen för att undvika eventuell frostsprängning.

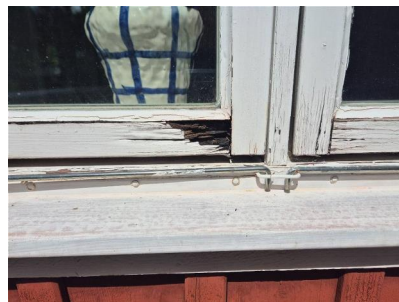
-Rötskada finns i ena fönstret.

Kontakt med fackman rekommenderas för kontroll av orsak, omfattning och åtgärd.

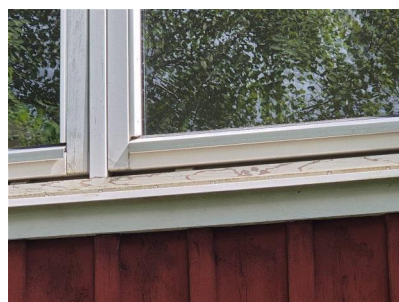
-Vissa fönster är i behov av målning.

Målning/underhåll rekommenderas där behov finns.

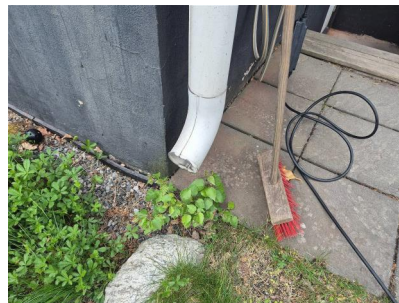
-Vissa stuprör leds ej bort.

Stuprör som inte leds bort kan innebära en ökad fuktbelastning mot husgrunden.

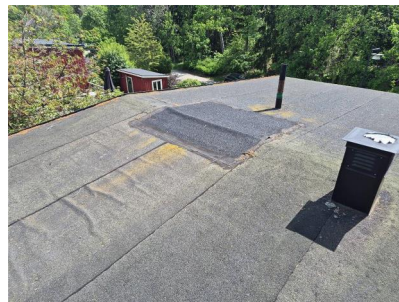
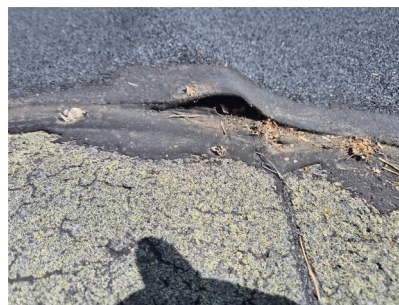
- Yttertaket bedöms vara äldre och slitet.
- Del av taket bedöms vara lagat, otäta skarvar förekommer vid lagningen (se bild 1 och 2).
- Tätning mot huv/takgenomföring bedöms börja släppa.
- Plåthuv noteras med färgsläpp.

Kontakt med takentreprenör rekommenderas för kontroll av yttertaket samt lämpliga åtgärder.

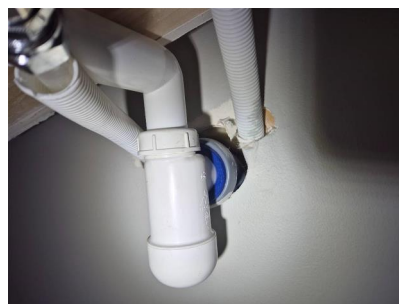
-Tätskikt är felmonterat i golvbrunnen, mindre bit av brunsmanschetten sticker fram under klämring.  
-Otäta genomföringar i vägg för vatten och avlopp(se bild).

Ovanstående noteringar kan innebära en ökad risk för fuktrelaterade skador i omkringliggande konstruktioner.

Fuktindikering i utrymmet gav inga förhöjda fuktindikationer.

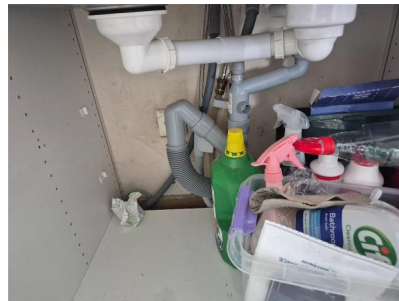
-Fuktskydd saknas i diskbänkskåp.

Utan fuktskydd är det svårt att upptäcka läckage från rörledningar. Vatten kan då tränga in i omkringliggande konstruktioner och orsaka fuktskador.

För att upptäcka eventuella läckage, installera ett fuktskydd.

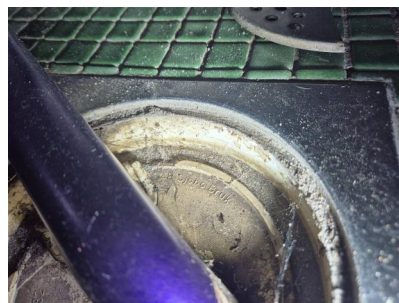
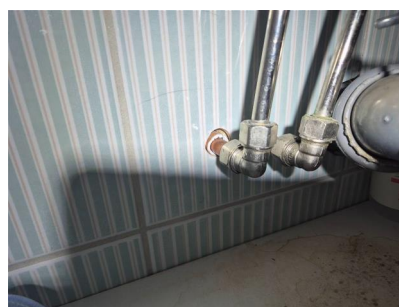
-Utrymmets yt-/tätskikt bedöms vara äldre.  
-Golvbrunnen saknar klämring och troligtvis även brunsmanschette (se bild 1).  
-Otäta rörgenomföringar finns i vägg under kommod (se bild 2), även ytterligare otät genomföring noteras i vägg bredvid toaletten.  
-Tröskel saknas.

Eftersom funktionen, som innebär att ytskiktet ska vara vattentätt, är nedsatt finns en ökad risk att vatten tränger igenom ytskiktet med vattenskador i omkringliggande konstruktioner som följd.

Fuktindikering i utrymmet gav inga förhöjda fuktindikationer.

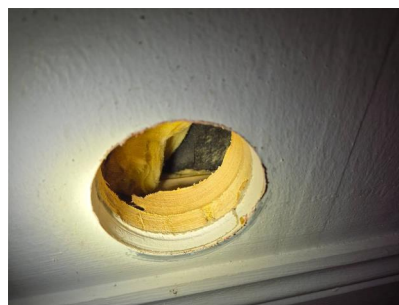
Vid kontroll av konstruktion uppmättes fuktvärden över kritisk nivå för mikrobiell tillväxt i det ena provhålet.

-Vid kontroll av konstruktion noteras att väggens uppbyggnad består av källargrundmur med en isolerad påreglad väggkonstruktion dikt an mot betongen.

Fuktkvoten uppmättes till 17%Fk i väggregel.

Det finns risk för mikrobiell tillväxt om den relativa fuktigheten (RF) i den omgivande luften är över 75 %. I furuvirke motsvarar det en fuktkvot (FK) på 17 %.

En fördjupad undersökning rekommenderas för att bedöma orsak och omfattning. Det är viktigt att tänka på att denna rekommendation om fördjupad undersökning gäller alla utrymmen där denna väggkonstruktion förekommer.

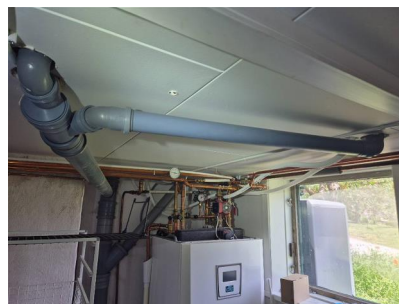
-Bristfälligt uppfästa vattenledningar och avloppsrör noteras i utrymmet.

Bristfälligt uppfästa vattenledningar och avloppsrör kan innebära en ökad risk för läckage.

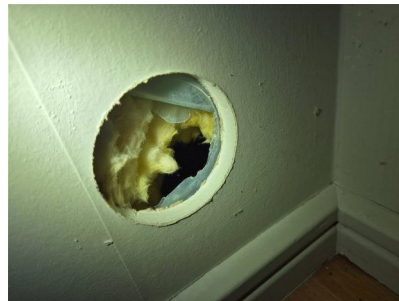
-Vid kontroll av konstruktion noteras att väggens uppbyggnad består av källargrundmur med en isolerad påreglad väggkonstruktion dikt an mot betongen.

Fuktkvoten uppmättes till 13%Fk i väggregel.

Det finns risk för mikrobiell tillväxt om den relativa fuktigheten (RF) i den omgivande luften är över 75 %. I furuvirke motsvarar det en fuktkvot (FK) på 17 %.
