Besiktningssprotokoll

Anticimex Överlåtelsebesiktning Nivå 2 i samarbete med Länsförsäkringar
Fastighetsförmedling

Fastighetsbeteckning: Haghulta 4:15	
Fastighetsägare: Nils André Lundqvist	
Fastighetsadress: Haghultavägen 7b	
Postnummer: 139 34	Ort: Värmdö

Överlåtelsebesiktning nivå 2

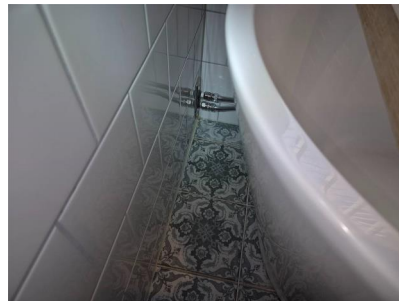
Våning 1 / Badrum/Wc

-Rörgenomföring finns i vägg vid plats för bad.

Ovanstående notering kan innebära en ökad risk för fuktrelaterade skador i omkringliggande konstruktioner.
