## Utlåtande över ÖVERLÅTELSEBESIKTNING

Värmdö Hemmesta 11:184  
Vasavägen 18, 13933 Värmdö

## ÖVERLÅTELSEBESIKTNING FÖR SÄLJARE

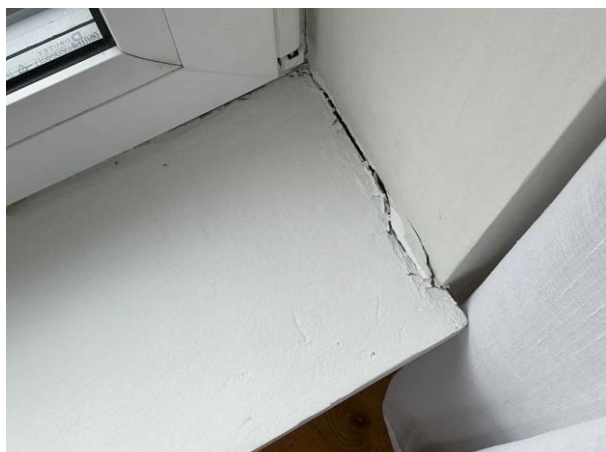
Inga punkterade isolerglas har noterats, när det är kraftig storm ute kan det tränga in vatten vid ett fönster på övre plan. Detta är åtgärdat av en glasmästare 2024. Inga problem har noterats efter det.

När det har trängt in vatten vid ett fönster finns det risk för bakomliggande skador

*Bild 1: Invändigt, Övervakning, Allrum, Skada på fönsterbräda torr vid besiktningen Se säljarens upplysningar samt riskanalysen*

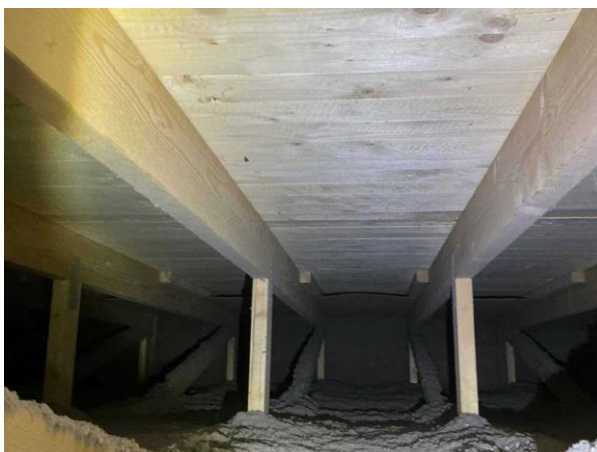
*Bild 2: Invändigt, Vind, Vinden är besiktad i anslutning till vindslucka pga för trångt utrymme ca 1 takstolsfack Inget särskilt att notera*

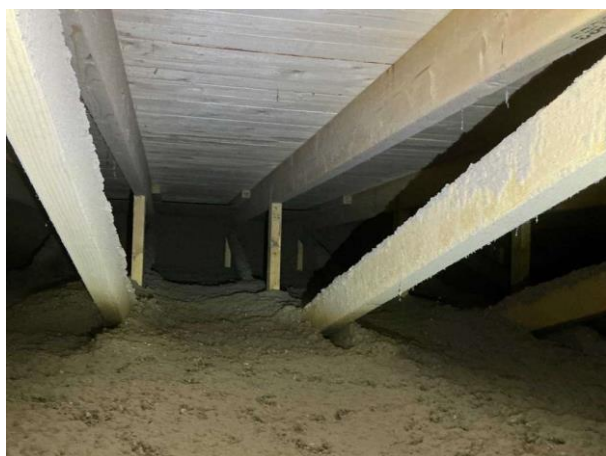
*Bild 3: Invändigt, Vind, Vinden är besiktad i anslutning till vindslucka pga för trångt utrymme ca 1 takstolsfack Inget särskilt att notera*

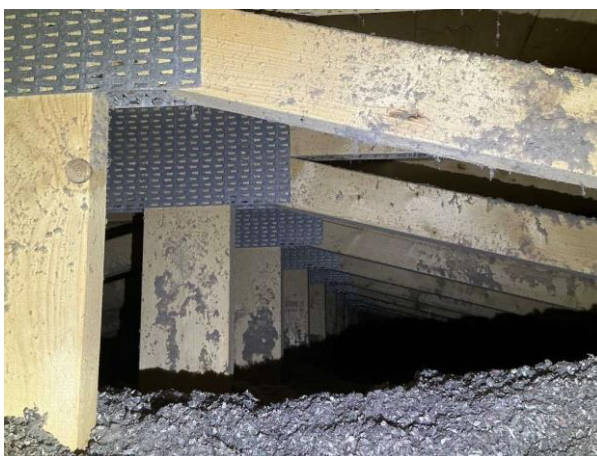
*Bild 4: Invändigt, Vind, Vinden är besiktad i anslutning till vindslucka pga för trångt utrymme ca 1 takstolsfack Inget särskilt att notera*
