# Besiktningsprotokoll

Anticimex Överlåtelsebesiktning Nivå 2 i samarbete med Länsförsäkringar  
Fastighetsförmedling

| Fastighetsadress:<br>Järvvägen 33 | |

| Besiktningsdatum:<br>2025-03-26 | Protokollnummer:<br>68927821 |

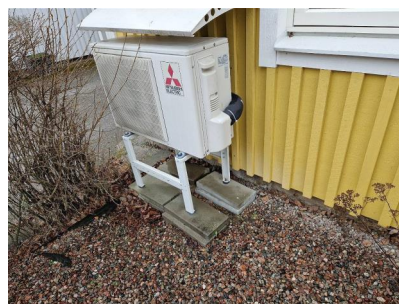
Kondensvatten från luftvärmepumpens utedel leds inte bort från husgrunden.

Detta medför ökad risk för att vatten tränger in i anslutande konstruktioner, vilket i sin tur kan leda till fuktrelaterade skador. Observera att besiktning av byggnadens värmesystem eller värmepumpen inte har ingått i uppdraget.

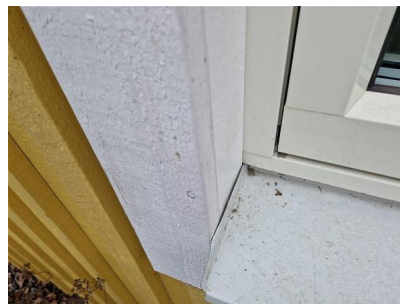
Fönsterbleck är otäta vid infästningar mot smyggar.

Eftersom fönsterblecken är otäta finns risk att vatten rinner in i väggen vilket i sin tur kan leda till fuktskador i väggkonstruktionen.

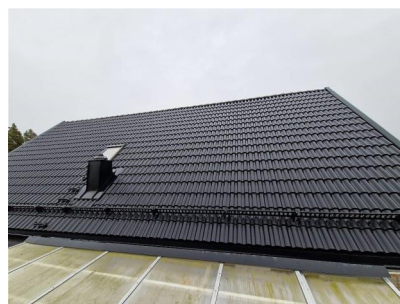
Inget att notera.

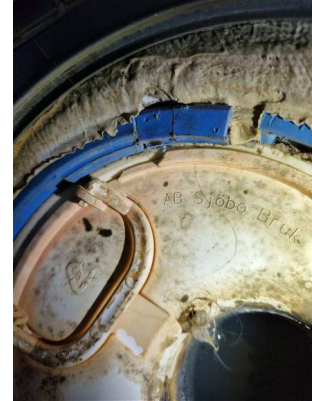
Tätskikt är felmonterat i golvbrunnen.  
Manschett sticker ut under klämring och manschetten glipar även ovan klämringen.

När tätskikt är felmonterat i golvbrunnen innebär det risk för fuktskador.  
Vatten kan tränga ner i omkringliggande konstruktioner med fuktrelaterade skador som följd.

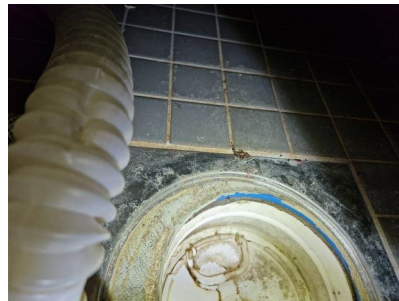
Tätskikt är felmonterat i golvbrunnen. (Manschett sticker ut under klämring)

När tätskikt är felmonterat i golvbrunnen innebär det risk för fuktskador. Vatten kan tränga ner i omkringliggande konstruktioner med fuktrelaterade skador som följd.
