Besiktningssprotokoll

Anticimex Överlåtelsebesiktning Nivå 2 i samarbete med Länsförsäkringar
Fastighetsförmedling

Fastighetsbeteckning: Mörtnäs 1:309	
Fastighetsägare: Sara Jenny Marie Jürisoo	
Fastighetsadress: Fågelstigen 4	
Postnummer: 139 36	Ort: Värmdö

Besiktningdatum: 2025-02-11	Protokollnummer: 68831614
Temperatur: -2 °C	Väderlek: Dimma
Tekniker: Jonnie Loberg	
E-post: Jonnie.Loberg@anticimex.se	
Kontor: Stockholm Syd	
Närvarande: Fastighetsägare Fastighetsmäklare Jonnie Loberg, Anticimex. 072-1453934

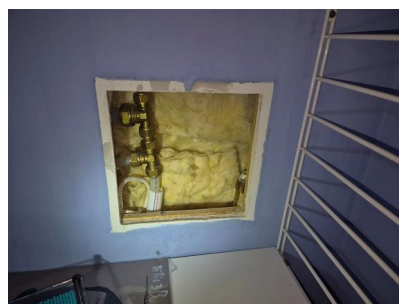
Våning 1 / Sovrum 1

- ⚠ -Fördelningsskåp för vatten saknar vattentät botten samt skvallerrör.

Detta kan innebära att eventuella läckage inte upptäcks i tid, vilket kan leda till fuktrelaterade skador i omkringliggande konstruktioner.

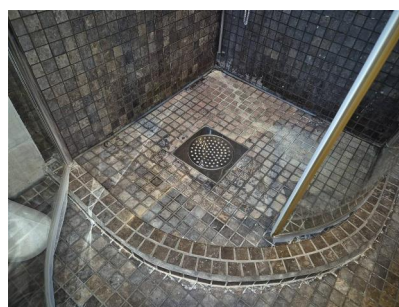
Våning 1 / Dusch/Toalett

- ⚠ -Våtutrymmets yt-/tätskikt börjar bli äldre
- Duschhörnans golvbrunn är separerad från övriga utrymmets golvyta med en uppbyggd duschsarg.

Ovanstående noteringar kan innebära en ökad risk för fuktrelaterade skador i omkringliggande konstruktioner.
