Anticimex Överlåtelsebesiktning Nivå 2 i samarbete med Länsförsäkringar
Fastighetsförmedling

Fastighetsbeteckning: Mörtnäs 1:649	
Fastighetsägare: Annamarie Elisabeth Nätt & Arne Augustsson	
Fastighetsadress: Mörtnäsvägen 11b	
Postnummer: 139 36	Ort: Värmdö

Besiktningdatum: 2025-03-12	Protokollnummer: 68891505
Temperatur: 4 °C	Väderlek: Molnigt
Tekniker: Jonnie Loberg	
E-post: Jonnie.Loberg@anticimex.se	
Kontor: Stockholm Syd	
Närvarande: Fastighetsägare Fastighetsmäklare Jonnie Loberg, Anticimex. 072-1453934

Överlåtelsebesiktning nivå 2

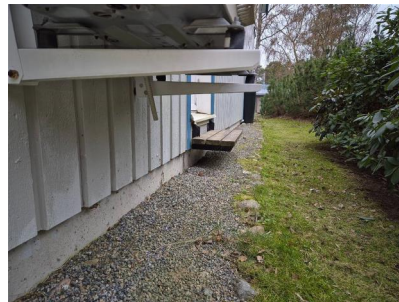
Utvändigt / Sockel

-Kondensvatten från luftvärmepumpens utedel leds inte bort från husgrunden.

Detta kan medföra en ökad fuktbelastning mot sockel och krypgrund.

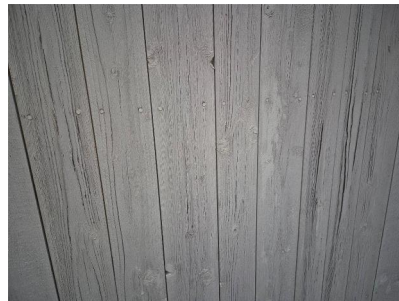
Utvändigt / Fasad tillbyggnad

-Delar av tillbyggnadens fasad är i behov av målning/underhåll.

För att förlänga tillbyggnadens fasads livslängd rekommenderas målning/underhåll.

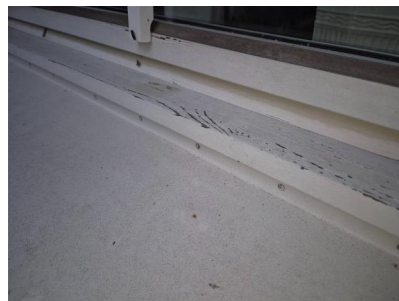
Utvändigt / Fönster

-Enstaka fönster har mindre målning/underhållsbehov.

Målning/underhåll rekommenderas där behov finns.

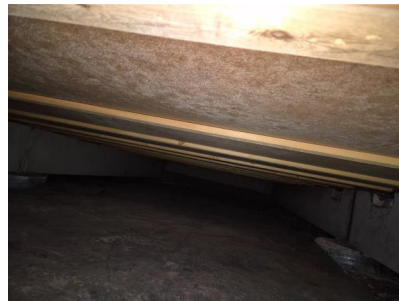
Utvändigt / Krypgrund

-Vid kontroll av krypgrunden har fuktvärden under kritisk fuktnivå för mikrobiell tillväxt uppmätts. Ingen avvikande lukt känns i utrymmet, dock förekommer mikrobiell påväxt på delar av trossbotten. Fuktkvoten uppmättes till 13%Fk i trossbotten/bjälklag. Det finns risk för mikrobiell tillväxt om den relativa fuktigheten (RF) i den omgivande luften är över 75 %. I furuvirke motsvarar det en fuktkvot (FK) på 17 %.

Den upptäckta mikrobiella påväxten på bjälklagets undersida indikerar att grunden under delar av året är så pass fuktig att mikroorganismer utvecklas. Detta kan i sin tur leda till rötskador i konstruktionen. För att undvika detta så måste krypgrundens klimat bli torrare.

Läs Anticimex faktablad om uteluftsventilerade krypgrunder för tips och råd.

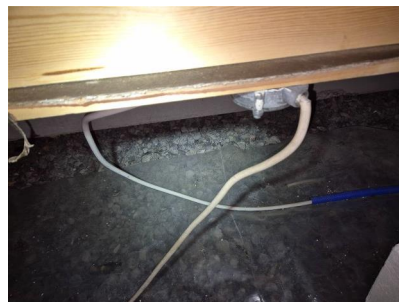
-Bristfälligt uppfästa elkablar.

Kontakt med behörig elektriker rekommenderas för åtgärd.

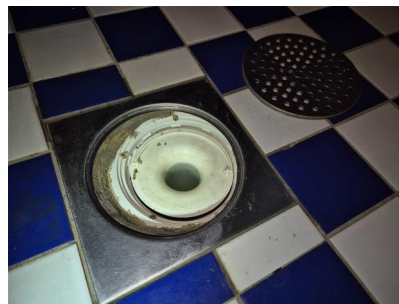
Våning 1 / Dusch/Toalett

❓ -Golvsbrunnens tätskiktsanslutning är ej besiktningsbar pga puts/bruk.

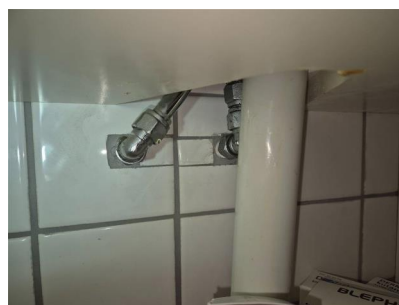
⚠️ -Våtutrymmet har äldre yt-/tätskikt.
-Täckbrickor saknas vid rör genomföringar i vägg under kommod.

Eftersom funktionen, som innebär att ytskiktet/tätskiktet ska vara vattentätt, kan vara nedsatt finns en ökad risk att vatten tränger igenom ytskiktet/tätskiktet med vattenskador i omkringliggande konstruktioner som följd.

Fuktindikering i utrymmet gav inga förhöjda fuktindikationer.

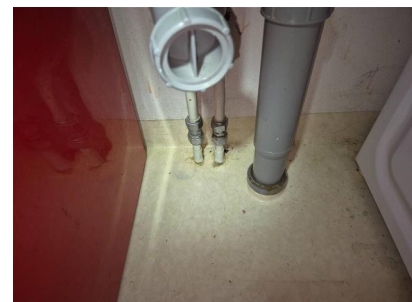
Entréplan / Tvättstuga

-Våtutrymmet har äldre yt-/tätskikt.
-Rör genomföringar finns i golv.

Eftersom funktionen, som innebär att ytskiktet/tätskiktet ska vara vattentätt, kan vara nedsatt finns en ökad risk att vatten tränger igenom ytskiktet/tätskiktet med vattenskador i omkringliggande konstruktioner som följd.

Fuktindikering i utrymmet gav inga förhöjda fuktindikationer.

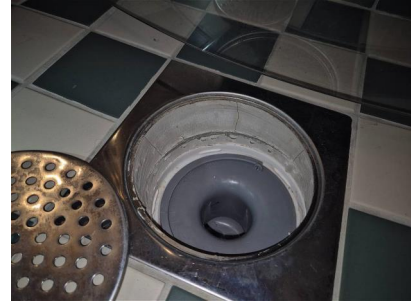
Entréplan / Dusch/Toalett

-Golvbrunnens tätskiktanslutning är ej besiktningbar pga puts/bruk.

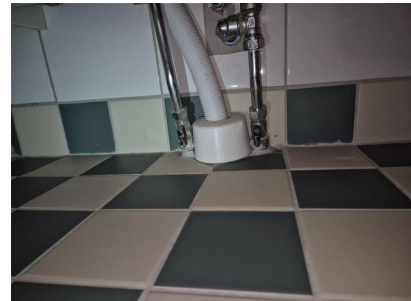
-Rör genomföringar finns i golv.
-Avloppsstos har ett felaktigt avstånd från vägg.

Ovanstående noteringar kan innebära en ökad risk för fuktrelaterade skador i omkringliggande konstruktioner.

Fuktindikering i utrymmet gav inga förhöjda fuktindikationer.
