# Besiktningsprotokoll

Anticimex Överlåtelsebesiktning Nivå 2 i samarbete med Länsförsäkringar  
Fastighetsförmedling

| Fastighetsadress:<br>Stallvägen 24b | |

| Besiktningsdatum:<br>2025-03-20 | Protokollnummer:<br>68908211 |

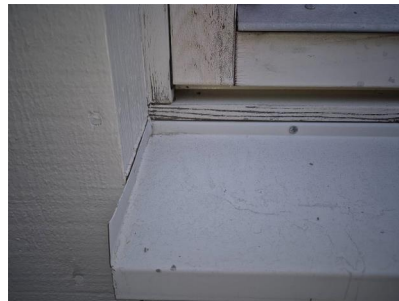
- Enstaka fönsterbleck är lösa, vilket skapar otätheter runt fönsterblecket.
- Mindre otätheter förekommer vid vissa fönsterblecksinfästningar.
- Vissa fönster har mindre målningsbehov.

Otätheter runt fönsterbleck och dess infästningar kan innebära en ökad risk för att vatten tar sig in i väggkonstruktionen med fuktrelaterade skador som följd.

Målning/underhåll rekommenderas där behov finns.

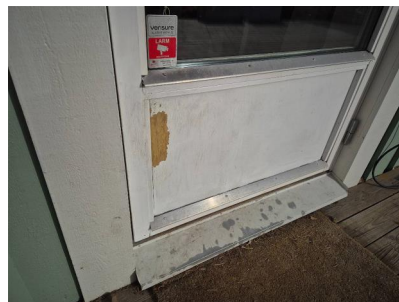
- Altandörr är i behov av målning/underhåll.

För att förlänga livslängden på altandörren rekommenderas målning/underhåll.

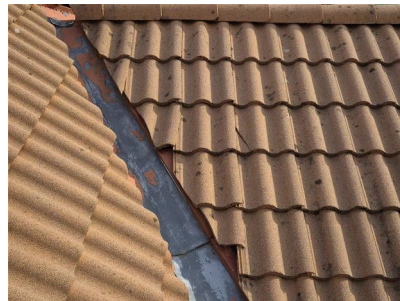
- Underlagstak av gummiduk ovan troliga träfiberskivor.
- Nockband saknas.
- Färgsläpp noteras på rännalar och plåtdetaljer.
- Enstaka sprucken takpanna noteras, vissa pannor har en bristfällig överlapp vid rännalar.

Ovanstående noteringar kan innebära en ökad risk för fuktrelaterade skador i tak-och underliggande konstruktioner.

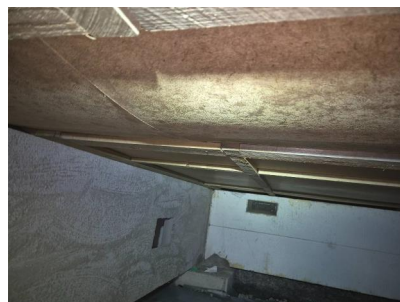
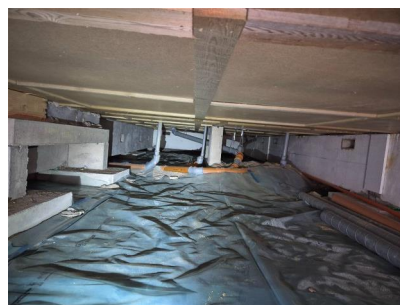
Översiktsbild krypgrund.

- Vid kontroll av krypgrunden har fuktvärden under kritisk fuktnivå för mikrobiell tillväxt uppmätts. Ingen avvikande lukt känns i utrymmet, dock finns mindre mängd mikrobiell påväxt lokalt på bjälklagets undersida. Fuktkvoten uppmättes till 12%Fk i trossbotten/bjälklag. Det finns risk för mikrobiell tillväxt om den relativa fuktigheten (RF) i den omgivande luften är över 75 %. I furuvirke motsvarar det en fuktkvot (FK) på 17 %.

Den upptäckta mikrobiella påväxten på bjälklagets undersida indikerar att grunden under delar av året är så pass fuktig att mikroorganismer utvecklas. Detta kan i sin tur leda till rötskador i konstruktionen. För att undvika detta så måste krypgrundens klimat bli torrare.

Läs Anticimex faktablad om uteluftsventilerade krypgrunder för tips och råd.

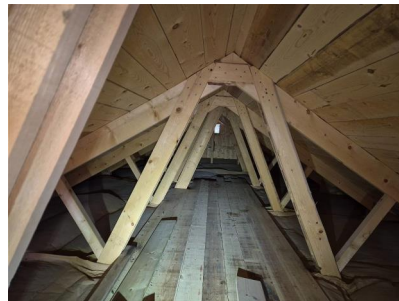
Översiktsbild vind ovan garage.

-Vid kontroll av vinden uppmättes fuktvärden under kritisk fuktnivå för mikrobiell tillväxt och en normal lukt upplevdes. Fuktkvoten i underlagstak/takbjälkar uppmättes till 11%Fk. Det finns risk för mikrobiell tillväxt om den relativa fuktigheten (RF) i den omgivande luften är över 75 %. I furuvirke motsvarar det en fuktkvot (FK) på 17 %.

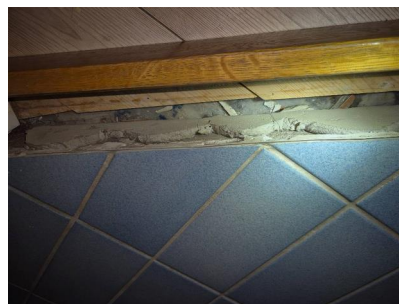
- Våtutrymmet har äldre yt-/tätskikt.
- Tätskiktsuppvik saknas mot tröskel.
- Täckbrickor saknas vid rörgenomföringar i vägg under handfat.

Fuktindikering i utrymmet gav inga förhöjda fuktindikationer.

Då utrymmet är äldre och har passerat tiden för sin tekniska livslängd rekommenderas en renovering av utrymmet. Kontakta en behörig våtrumsentreprenör för en renovering enligt gällande branschregler. I samband med renoveringen bör omkringliggande konstruktioner kontrolleras för att upptäcka eventuella följdskador.

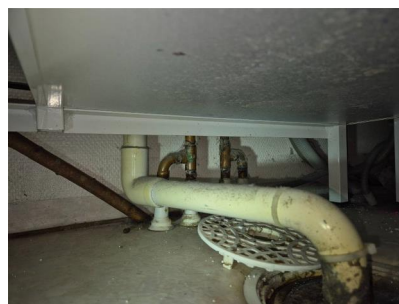
-Våtutrymmet har äldre yt-/tätskikt.

-Rör genomföringar finns i golv.

-Tröskel saknas.

Ovanstående noteringar kan innebära en ökad risk för fuktrelaterade skador i omkringliggande konstruktioner.

Fuktindikering i utrymmet gav inga förhöjda fuktindikationer.

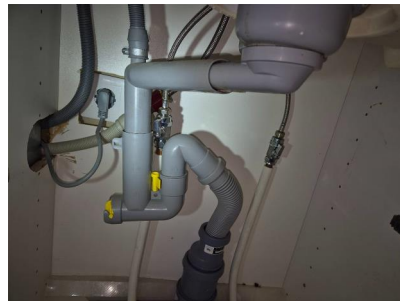
- Otätheter i diskbänksskåpets fuktskydd runt rörgenomföringar.
- Fuktskydd saknas under kyl/frys
- Diskmaskinens avloppsslang saknar upphängningsbygel.

Ovanstående noteringar kan innebära en ökad risk för fuktrelaterade skador i omkringliggande konstruktioner.
