# Besiktningsprotokoll

Anticimex Överlåtelsebesiktning Nivå 2 i samarbete med Länsförsäkringar  
Fastighetsförmedling

| Fastighetsadress:<br>Hjortronmossevägen 14 | |

| Besiktningsdatum:<br>2025-04-14 | Protokollnummer:<br>68956294 |

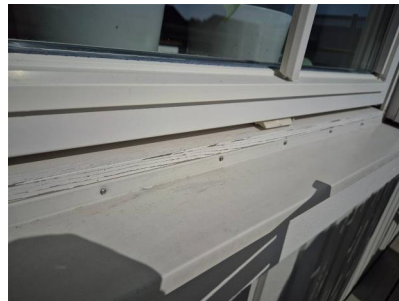
- Isolerglas börjar bli äldre.
- Vissa trädetaljer runt fönster har visst målnings/underhållsbehov.

Befintliga fönster börjar bli äldre vilket betyder att tätningen mellan fönsterrutorna kan vara sämre. Detta kan leda till att missfärgning/imma kan uppstå mellan glasrutorna.

Inga tecken på anlöpning noterades vid besiktningstillfället.

Målning/underhåll rekommenderas där behov finns.

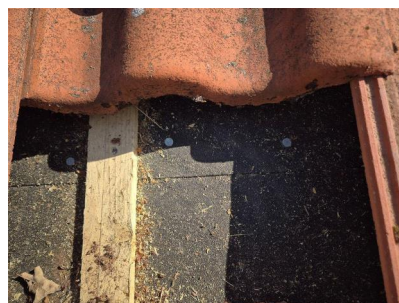
- Delar av takkonstruktionen består av takpannor med underlagstak av träfiberskivor
- Enstaka takpannor noteras spruckna.
- Nockband saknas.
- Synliga spikhuvuden i takpapp över tillbyggnadsdelar.

Ovanstående noteringar kan innebära en ökad risk för fuktrelaterade skador i tak och underliggande konstruktioner.

Inga tecken på fuktgenomträngning noteras från vind och loft.

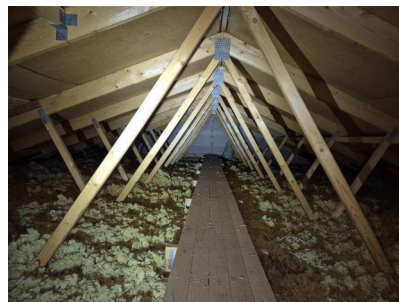
Översiktsbild vind.

- Vid kontroll av vinden uppmättes fuktvärden under kritisk fuktnivå för mikrobiell tillväxt och en normal lukt upplevdes. Fuktkvoten i underlagstak/takbjälkar uppmättes vid besiktningstillfället till ca 10%.

Det finns risk för mikrobiell tillväxt om den relativa fuktigheten (RF) i den omgivande luften är över 75 %. I furuvirke motsvarar det en fuktkvot (FK) på 17 %.

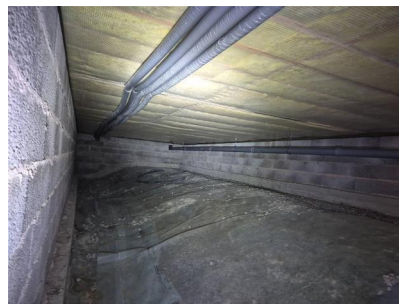
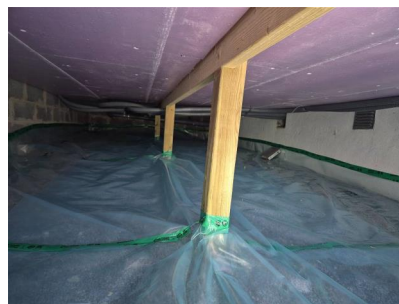
Översiktsbilder av de besiktningsbara krypgrundsdelarna.

-Vid kontroll av konstruktionen i de besiktningsbara krypgrundsdelarna uppmättes fuktvärden under kritisk fuktnivå för mikrobiell tillväxt och normal lukt upplevdes.

Fuktkvoten uppmättes till 14%Fk i trossbotten/bjälklag.

-Ena krypgrundsutrymmet används som förråd, organiskt material förvaras i utrymmet.

Golvbjälklaget ovan den uteluftsventilerade krypgrunden riskerar att drabbas av fuktskador på grund av naturlig fuktpåverkan. Detta kan i sin tur leda till mikrobiella skador (angrepp av mikroorganismer) som kan leda till att mikrobiell lukt sprids till boendemiljön.

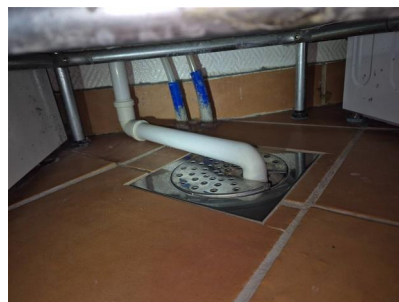
- Våtutrymmet har äldre yt-/tätskikt.
- Rör genomföring finns i golv.

Ovanstående noteringar kan innebära en ökad risk för fuktrelaterade skador i omkringliggande konstruktioner.

Fuktindikering i utrymmet gav inga förhöjda fuktindikationer.
