# Besiktningsprotokoll

## Kompletterande besiktning

Anticimex Överlåtelsebesiktning Nivå 2 i samarbete med Länsförsäkringar Fastighetsförmedling

| Fastighetsadress:<br>Snösvängen 8 | |

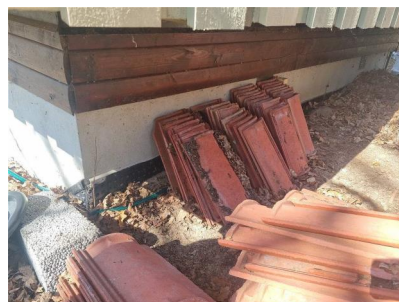
Utvändigt fuktskydd ligger oskyddat ovan mark.  
- Kondensvatten från luftvärmepumpens utedel leds inte bort från husgrunden.

Risk finns att det utvändiga fuktskyddet skadas och funktionen försämras.

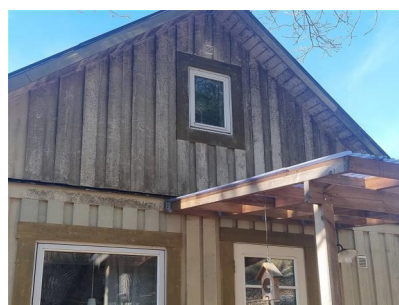
Fasadpanelen, vindskivor samt takfot är i behov av målning/underhåll.

Fasadbeklädnad och träkonstruktioner där målningsbehov finns riskerar att få fukt- och rötskador på grund av sämre vattenavvisande förmåga. För att öka livslängden på fasadbeklädnaden rekommenderas målning och underhåll.

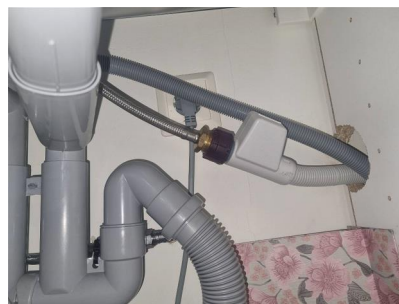
Upphängningsbygel saknas på avloppslang från diskmaskinen.

När upphängningsbygel saknas ökar risken för brott på slangen med läckage som möjlig följd.

För att hindra brott på avloppsslang rekommenderas komplettering av upphängningsbygel.
