# Besiktningsprotokoll

Anticimex Överlåtelsebesiktning Nivå 2 i samarbete med Länsförsäkringar  
Fastighetsförmedling

| Fastighetsbeteckning:<br>Ingarö-Långvik 1:380 | |

| Besiktningsdatum:<br>2025-04-10 | Protokollnummer:<br>68952027 |

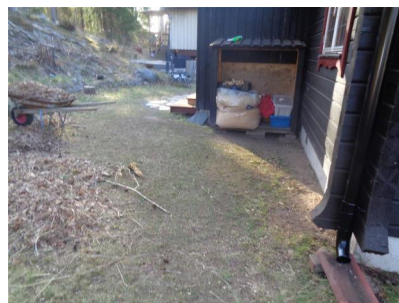
Marken lutar delvis mot huset.

Detta innebär en ökad fuktbelastning mot grunden vilket i sin tur kan orsaka fuktskador i huset.

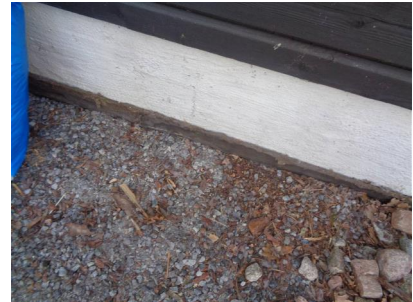
Utvändigt fuktskydd ligger oskyddat ovan mark.

Risk finns att det utvändiga fuktskyddet skadas och funktionen försämras.

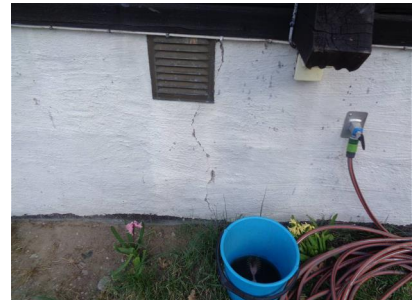
Sprickor finns i sockel.

Detta kan leda till fukt- och frysskador i konstruktionen.

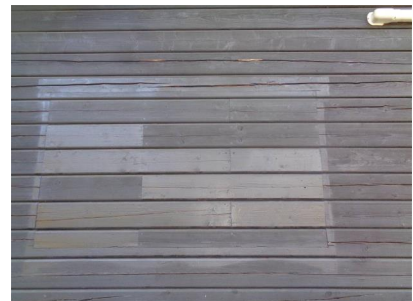
Torrspäckor finns i fasaden, delvis skarvning noteras på gavel.

Detta kan leda till fukt- och frysskador i konstruktionen.

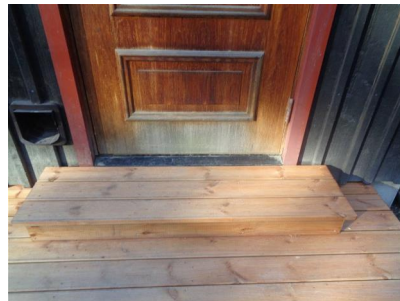
Dörr är i behov av målning/underhåll.

Dörrar där målningsbehov finns riskerar att få fukt- och rötskador på grund av sämre vattenavvisande förmåga.

För att öka livslängden på dörr rekommenderas målning och underhåll.

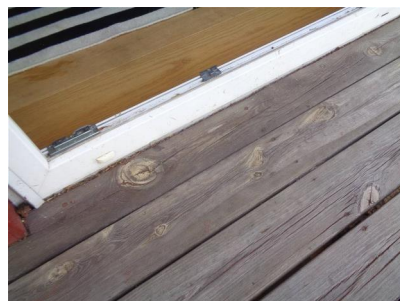
Tröskelbleck saknas under dörrparti.

Avsaknad av tröskelbleck medför att det finns risk för att vatten kan rinna in och orsaka fuktskador på tröskel och/eller i kringliggande vägg och bjälklag.

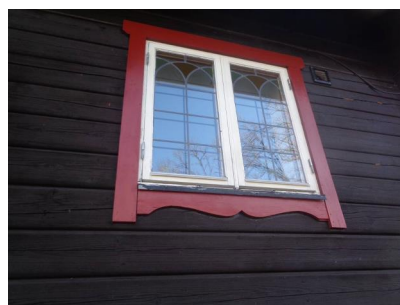
Fönster är delvis i behov av målning/underhåll.

Fönsterbågar och fönsterkarmar där målningsbehov finns riskerar att få fukt- och rötskador på grund av sämre vattenavvisande förmåga.

För att öka livslängden på fönster rekommenderas målning och underhåll.

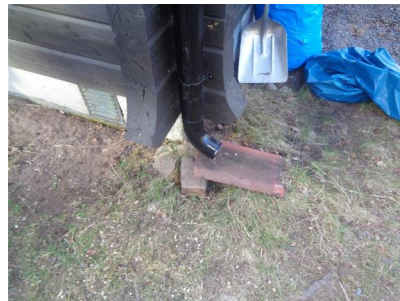
Stuprör avslutas nära husliv.

Stuprör som avslutas intill husliv (ovan mark) kan medföra en ökad fuktbelastning på grundmur/sockel med fuktrelaterade skador som följd.

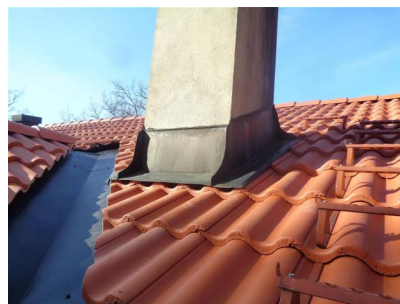
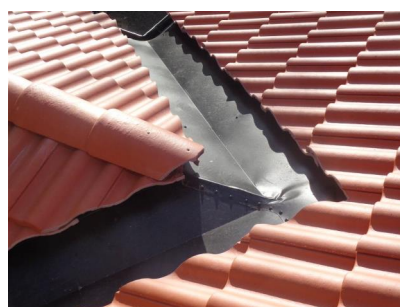
Äldre skorstenskrans av koppar på yttertaket är inte utbytt i samband med takrenoveringen, buckla noteras lokalt i rännalsplåt samt infästning med skruvar.

Detta kan leda till fuktskador i bakomliggande konstruktioner.

Taket är besiktigt från faststege på taket och mark

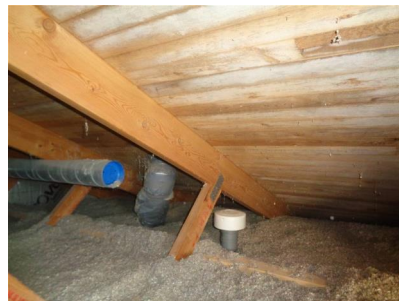
Vid kontroll av vinden har fuktvärden under kritisk fuktnivå för mikrobiell tillväxt uppmätts, dock finns mikrobiell påväxt på underlagstak.

Fuktkvoten i underlagstak/takbjälkar uppmättes till 12-14 %.

Avluftsningrör med ventil avslutas i utrymmet

Den upptäckta mikrobiella påväxten på underlagstaket är ett tecken på att vinden har tillförts eller tillförs fukt inifrån bostaden. Observera att besiktning av bostadens ventilationssystem inte har ingått i uppdraget.

För att komma tillrätta med detta kan fukttillförseln inifrån bostaden behöva minskas. Det kan göras genom att ventilationen i bostaden förbättras samt att eventuella otätheter i vindsbjälklaget (tak-/väggvinklar, taklucka med mera) tätas. Läs Anticimex faktablad om ouppvärmda vindsutrymmen för tips och råd.

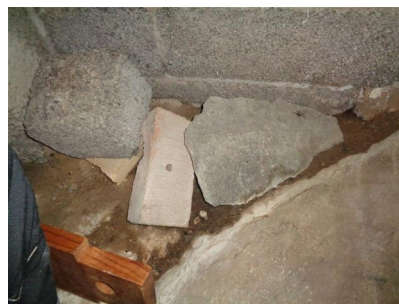
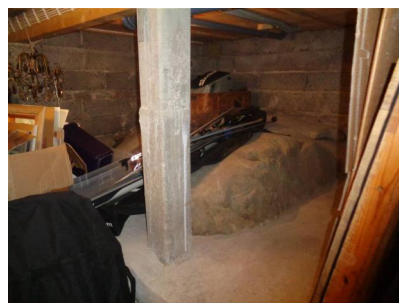
Vid kontroll av krypgrund upplevdes mikrobiell lukt, berg i dagen med delvis inkommande fukt noteras i den större grunden, mikrobiell påväxt finns ställvis på blindbotten, tryckimpregnerat virke noteras. avsaknad av markplast i grunderna,

Trots att fuktmätningen gav fuktvärden under kritisk fuktnivå känns en mikrobiell lukt i grunden. Uteluftsventilerade krypgrunder och plintgrunder med bjälklag av organiskt material har ofta fuktskador på grund av naturlig fuktpåverkan. Lukten som känns i krypgrunden kan också spridas till boendemiljön.

Fuktkvoten uppmättes till 15-16 %.

Vi rekommenderar en fördjupad undersökning för att bedöma orsak och omfattning, viktigt att tänka på att det gäller hela husets grundläggning.

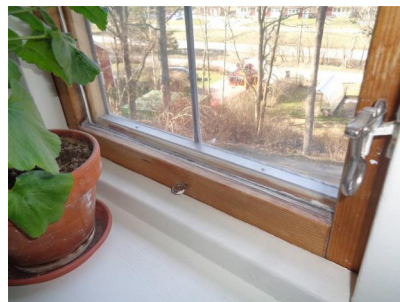
Kondens/kondensspår finns på fönster i sovrummen.

Kondensspår på fönstrens insida tyder på att bostadens allmänventilation är bristfällig. Observera att besiktning av bostadens ventilationssystem inte har ingått i uppdraget.

Vi rekommenderar att kontakt tas med en behörig fackman för en fördjupad undersökning för att bedöma orsak och omfattning.

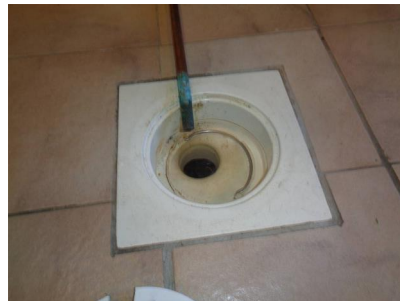
Våtutrymmet har äldre yt-/tätskikt.  
Synligt tätskikt och klämring saknas i golvbrunnen.

Eftersom funktionen, som innebär att ytskiktet/tätskiktet ska vara vattentätt, kan vara nedsatt finns en ökad risk att vatten tränger igenom ytskiktet/tätskiktet med vattenskador i omkringliggande konstruktioner som följd.
