# Besiktningsprotokoll

Anticimex Överlåtelsebesiktning Nivå 2 i samarbete med Länsförsäkringar  
Fastighetsförmedling

| Fastighetsadress:<br>Allévägen 13 | |

| Besiktningsdatum:<br>2025-05-05 | Protokollnummer:<br>68990461 |

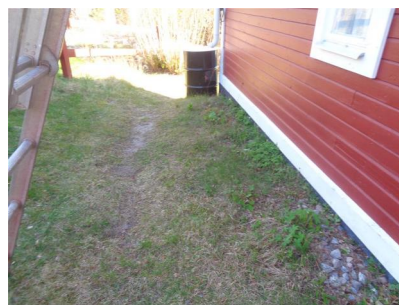
Marken lutar delvis mot huset.

Detta innebär en ökad fuktbelastning mot grunden vilket i sin tur kan orsaka fuktskador i huset.

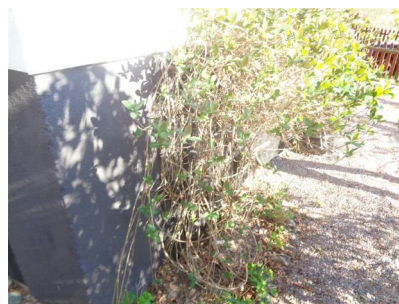
Växter finns i anslutning till byggnaden.

När det finns rabatter och växter nära byggnaden finns risk att fukt stannar kvar i väggarna. Detta kan i sin tur orsaka invändiga fuktskador. Växternas rötter kan också skada grundmuren och sätta dräneringsledningen ur funktion.

Området närmast huset rekommenderas att vara fritt från växtlighet.

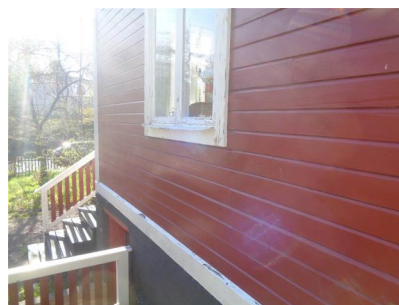
Fasadpanelen/snickerier är ställvis i behov av målning/underhåll.

Fasadbeklädnad och träkonstruktioner där målningsbehov finns riskerar att få fukt- och rötskador på grund av sämre vattenavvisande förmåga. För att öka livslängden på fasadbeklädnaden rekommenderas målning och underhåll.

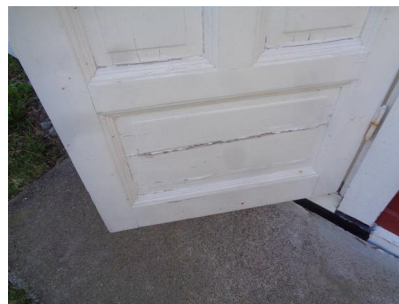
Torrspäckor finns på dörr.

Torrspäckor och färgsläpp medför ökad risk för fuktinträngning vilket i sin tur kan leda till rötskador.

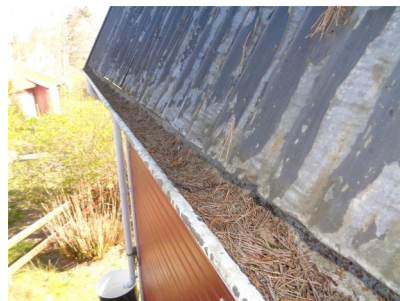
Hängrännor är skräpfyllda.

Eftersom hängrännor noteras med skräp finns risk för fuktskador på fasad och sockel då vatten kan svämma över.

För att förhindra översvämning rekommenderas rensning av hängrännor.

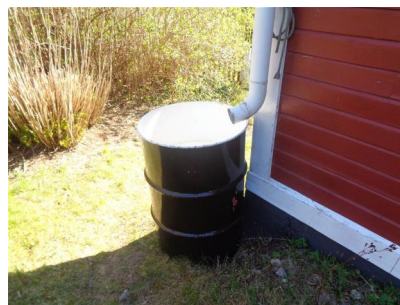
Stuprör avslutas nära husliv.

Stuprör som avslutas intill husliv (ovan mark) kan medföra en ökad fuktbelastning på grundmur/sockel med fuktrelaterade skador som följd.

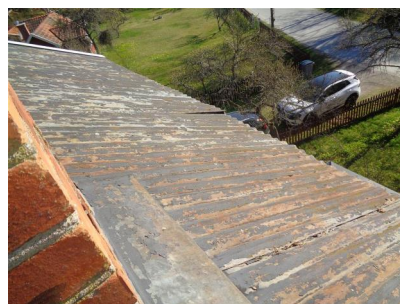
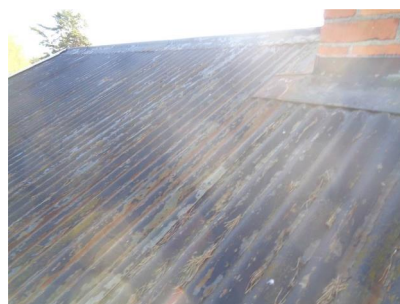
Plåttaket är äldre har delvis otätheter och rostangrepp.

Brister i taktäckningen kan leda till att regn- eller smältvatten tränger ner i underliggande takkonstruktion och orsakar fuktskador.

Vi rekommenderar att kontakt tas med en behörig fackman för en fördjupad undersökning för att bedöma orsak och omfattning.

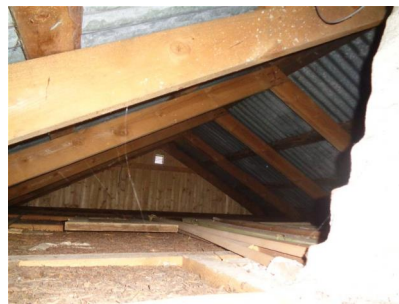
Underlagstak/kondensskydd saknas.

Fuktkvoten uppmättes till 12% i takstolar

Kondensvatten kan droppa ned och absorberas i isoleringens översta skikt och torkar då oftast utan att det leder till någon skada. Eftersom ett kondensskydd även leder bort vatten från smärre läckage, vid spikhål, skarvar och dylikt, ställs större krav på yttertaketets täthet om kondensskydd saknas. När kondensskydd saknas finns en ökad risk för fuktskador i de omkringliggande konstruktionerna.

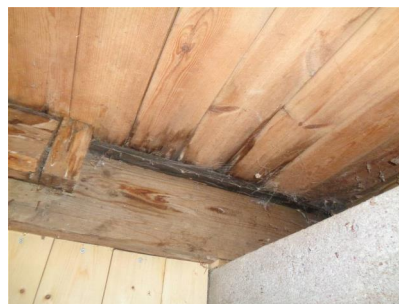
Missfärgningar finns i bjälklag med förhöjd fuktkvot i utrymmet. Fuktkvoten uppmättes till 15-18 %.

Vi rekommenderar en fördjupad undersökning för att bedöma orsak och omfattning.

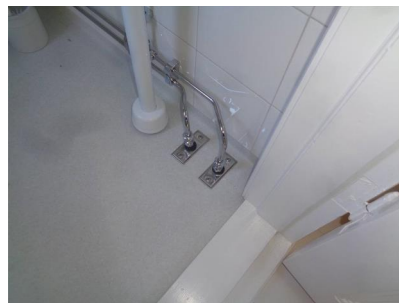
Rörgenomföringar finns i golv i utrymmet.

Rörgenomföringar i golvet medför en ökad risk för att vatten tränger ner i omkringliggande konstruktioner och orsakar fuktskador.

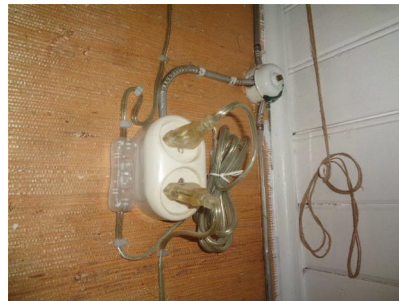
#### Äldre el

Äldre el och elkablar är en säkerhetsrisk som kan orsaka både personskador och brand.

Kontakta en elektriker för kontroll och åtgärd.

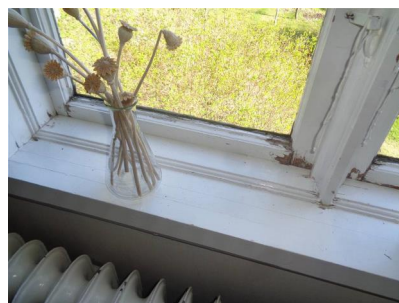
#### Kondensspår på fönster.

Kondensspår på fönstrens insida tyder på att bostadens allmänventilation är bristfällig. Observera att besiktning av bostadens ventilationssystem inte har ingått i uppdraget.

Vi rekommenderar att kontakt tas med en behörig fackman för en fördjupad undersökning för att bedöma orsak och omfattning.

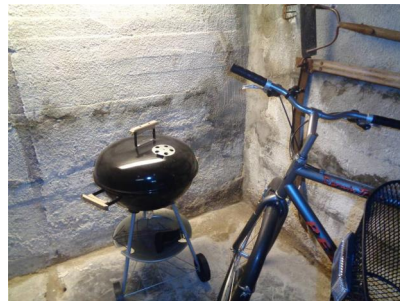
Puts- och färgsläpp finns på källarväggar.

Puts- och färg som släppt från underlaget invändigt på källarytterväggarna är ett tecken på att källarens utvändiga fuktskydd inte längre fungerar tillfredsställande.

För att åtgärda detta måste källarens utvändiga fuktskydd förbättras. Läs Anticimex faktablad om källare för tips och råd.

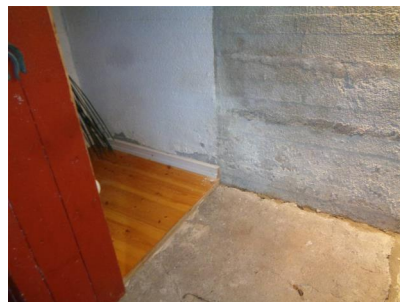
Mindre yta med trägolv noteras i utrymmet

Rekommenderas att detta golv avlägsnas
