# Besiktningsprotokoll

Anticimex Överlåtelsebesiktning Nivå 2 i samarbete med Länsförsäkringar  
Fastighetsförmedling

| Fastighetsadress:<br>Södra Kopparmoravägen 1 | |

| Besiktningsdatum:<br>2025-05-07 | Protokollnummer:<br>69003143 |

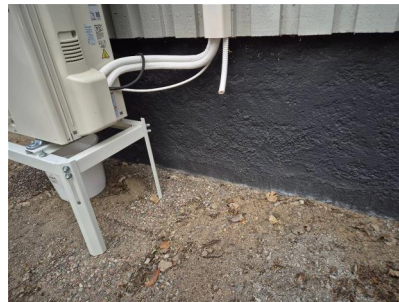
-Kondensvatten från luftvärmepumpens utedel leds inte bort från husgrunden.

Detta kan innebära en ökad fuktbelastning mot sockel och krypgrund.

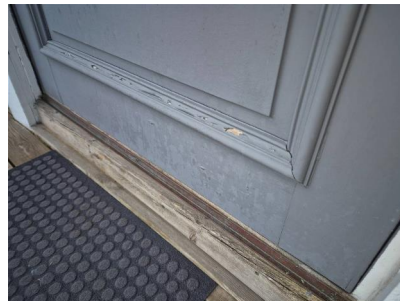
-Enstaka dörr har mindre målningsbehov samt saknar tröskelplåt.

Montage av tröskelplåt samt målning/underhåll av dörr rekommenderas.

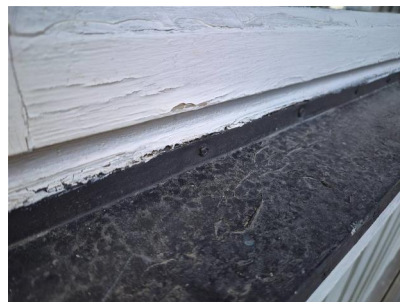
-Mindre otätheter förekommer vid vissa fönsterbleck.

-Fönster är i behov av målning/underhåll.

Otäta fönsterbleck innebär en ökad risk att vatten tar sig in i väggkonstruktionen med fuktrelaterade skador som följd.

Målning/underhåll rekommenderas där behov finns.

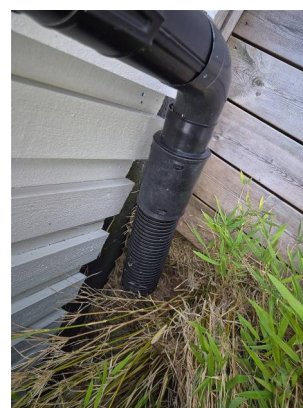
-Enstaka stuprör leds ej bort från husgrunden.

Detta kan innebära en ökad fuktbelastning mot sockel och krypgrund.

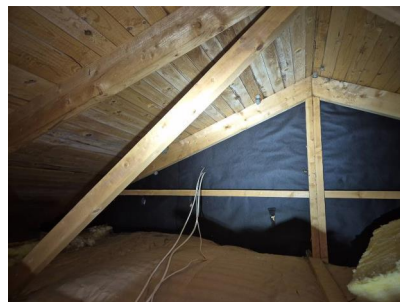
- Vinden är ej fullt besiktningsbar då ca halva vinden saknar landgångar.

På besiktningsbara delar förekommer viss mikrobiell påväxt på delar av underlagstak.

Fuktkvoten i underlagstak uppmättes till ca 9%Fk.

Det finns risk för mikrobiell tillväxt om den relativa fuktigheten (RF) i den omgivande luften är över 75 %. I furuvirke motsvarar det en fuktkvot (FK) på 17 %.

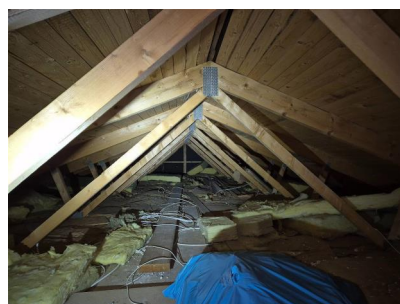
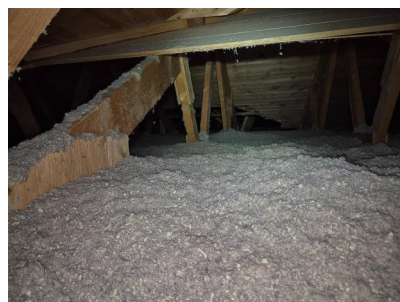
Översiktsbilder vind.

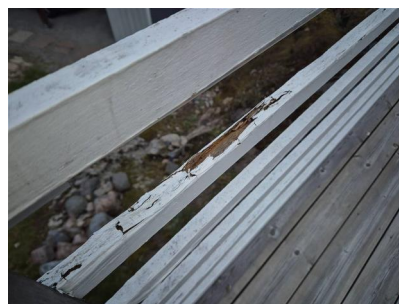
- Altanräcke har målnings/underhållsbehov, mindre rötskador förekommer.

Målning/underhåll rekommenderas, i samband med detta bör rötskadade delar bytas ut.

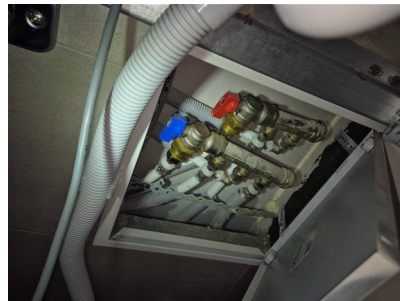
-Kopplingspunkter för vattenfördelning är bristfälligt uppfäst.

Detta kan innebära en ökad risk för läckage.

Fuktindikering i utrymmet gav inga förhöjda fuktindikationer.

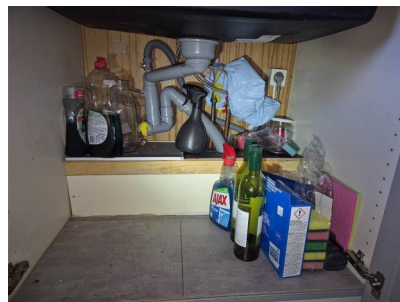
-Fuktskydd saknas i diskbänksskåp.

-Fuktskydd saknas under diskmaskin, dock finns fuktlarm placerat under diskmaskin.

-Diskmaskinens avloppsslang saknar upphängningsbygel.

Ovanstående noteringar kan innebära en ökad risk för fuktrelaterade skador i omkringliggande konstruktioner.

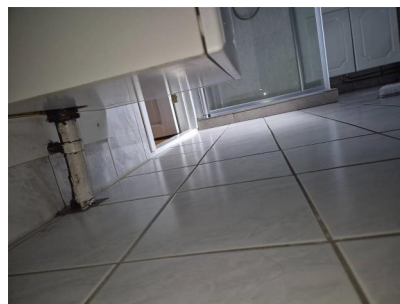
- Våtutrymmet har äldre yt-/tätskikt.
- Golvbrunnens tätskikt är felmonterat, sticker fram under klämring.
- Golvbrunn placerad nära vägg.
- Rör genomföring finns i golv.
- Upphöjd duschhörna, Golvbrunn över tröskelnivå.

Fuktindikering i utrymmet gav inga förhöjda fuktindikationer.

Då utrymmet är äldre och har passerat tiden för sin tekniska livslängd rekommenderas en renovering av utrymmet. Kontakta en behörig våtrumsentreprenör för en renovering enligt gällande branschregler. I samband med renoveringen bör omkringliggande konstruktioner kontrolleras för att upptäcka eventuella följdskador.
