# Besiktningsprotokoll

Anticimex Överlåtelsebesiktning Nivå 2 i samarbete med Länsförsäkringar  
Fastighetsförmedling

| Fastighetsadress:<br>Lostigen 7 | |

| Besiktningsdatum:<br>2025-05-06 | Protokollnummer:<br>68977097 |

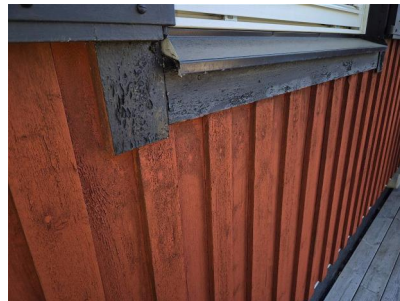
-Fasaden är i behov av målning/underhåll, gäller även trädetaljer runt fönster samt takfot.

Målning/underhåll rekommenderas där behov finns.

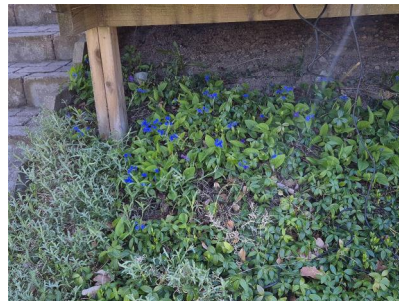
-Vissa stöttor står i direktkontakt med markytan.

Träkonstruktioner i direktkontakt med markytan innebär en ökad risk för fuktbelastning vilket kan leda till försvagning av virket.

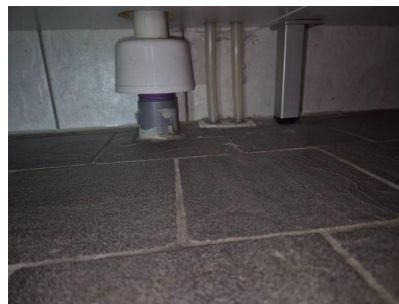
- Våutrymmet har äldre yt-/tätskikt.
- Tätskikt felmonterat i golvbrunn, sticker fram under klämring.
- Rörgenomföringar finns i golv.

Ovanstående noteringar kan innebära en ökad risk för fuktrelaterade skador i omkringliggande konstruktioner.

Fuktindikering i utrymmet gav inga förhöjda fuktindikationer.

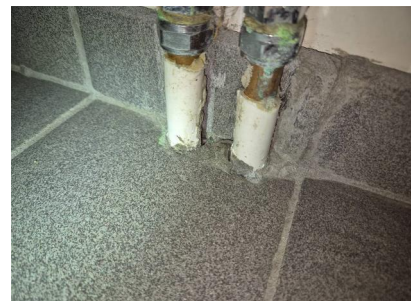
-Otäta rörgenomföringar finns i golv.

detta kan innebära en ökad risk för fuktrelaterade skador i omkringliggande konstruktioner vid tex ett läckage.

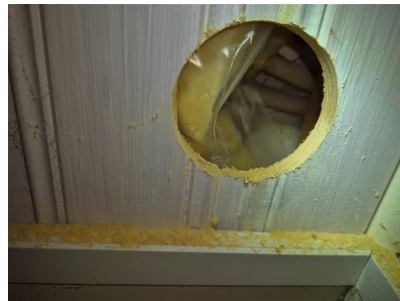
-Påreglade källarväggar förekommer på källarplanet. Vid kontroll av konstruktion uppmättes fuktvärden över kritisk nivå för mikrobiell tillväxt och normal lukt upplevdes. Se vidare under Källarplan/Gillestuga där kontrollen utfördes.

-Vid kontroll av de påreglade källarväggarna noteras att konstruktionen består av källargrundmur med en isolerad påreglad väggkonstruktion dikt an mot grundmuren.

Fuktkvoten uppmättes till 18%Fk i väggregel.

Det finns risk för mikrobiell tillväxt om den relativa fuktigheten (RF) i den omgivande luften är över 75 %. I furuvirke motsvarar det en fuktkvot (FK) på 17 %.

En fördjupad undersökning rekommenderas för att bedöma orsak och omfattning. Det är viktigt att tänka på att denna rekommendation om fördjupad undersökning gäller alla utrymmen där denna väggkonstruktion förekommer.

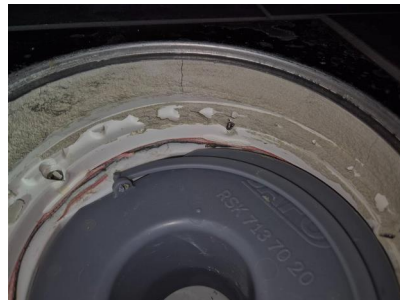
-Tätskiktet i bastuns golvbrunn är felmonterat, sticker fram under klämring.

Detta kan innebära en ökad risk för fuktrelaterade skador i omkringliggande konstruktioner.

Fuktindikering i utrymmet gav inga förhöjda fuktindikationer.

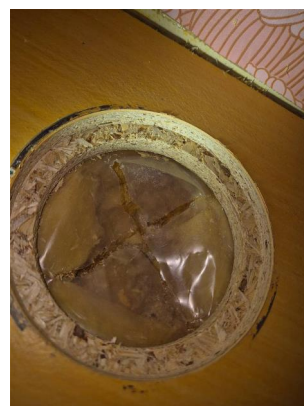
-Uppreglad golvkonstruktion ovan betongplatta på mark utan underliggande isolering förekommer på källarplanet. Vid kontroll av konstruktion uppmättes fuktvärden under kritisk nivå för mikrobiell tillväxt och normal lukt upplevdes. Se vidare under Källarplan/Trappförråd där kontrollen utfördes.

-Vid kontroll av det uppreglade golvet noteras att grundläggningen består av en betongplatta på mark utan underliggande isolering med en isolerad uppreglad golvkonstruktion dikt an mot betongen.

Fuktkvoten uppmättes till 13%Fk i golvregel.

Det finns risk för mikrobiell tillväxt om den relativa fuktigheten (RF) i den omgivande luften är över 75 %. I furuvirke motsvarar det en fuktkvot (FK) på 17 %.
