# Besiktningsprotokoll

Anticimex Överlåtelsebesiktning Nivå 2 i samarbete med Länsförsäkringar  
Fastighetsförmedling

| Fastighetsadress:<br>Långviksvägen 9 | |

| Besiktningsdatum:<br>2025-05-05 | Protokollnummer:<br>68992686 |

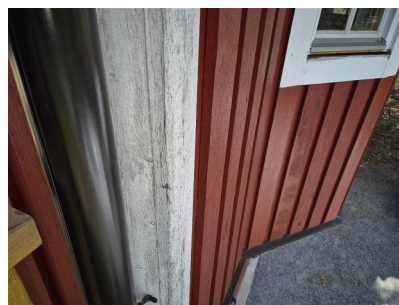
- Knutbrädor är i behov av målning/underhåll.
- Stolpar till farstutaket är i behov av målning/underhåll.

Målning/underhåll rekommenderas där behov finns.

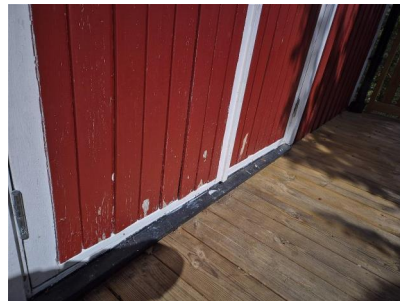
-Vissa dörrar är i behov av målning/underhåll.

För att förlänga livslängden på dörrar rekommenderas målning/underhåll där behov finns.

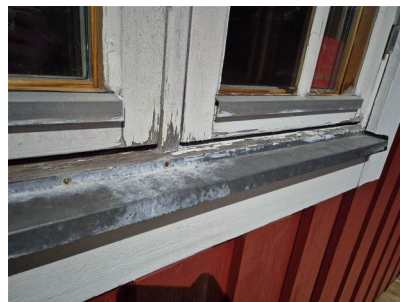
- Otäta fönsterblecksinfästningar.
- Isolerglasfönster är äldre.
- Fönster är i behov av målning/underhåll.

Otäta fönsterblecksinfästningar innebär en ökad risk att vatten tar sig in i väggkonstruktionen med fuktrelaterade skador som följd.

Befintliga fönster är äldre vilket betyder att tätningen mellan fönsterrutorna kan vara sämre. Detta kan leda till att missfärgning/imma kan uppstå mellan glastrutorna.

Målning/underhåll av fönster rekommenderas.

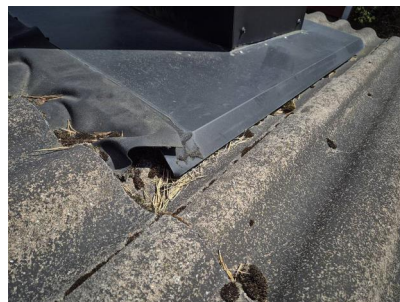
- Yttertaket är äldre.
- Otäthet noteras vid gummiduk som släppt mot skorsten.
- Nockband saknas.
- Färgsläpp rännor och vissa plåthuvor.
- Ena skorstenen saknar väderskydd.
- Otätheter noteras mellan skorsten och skorstensplåt.

Ovanstående noteringar kan innebära en ökad risk för fuktrelaterade skador i tak och underliggande konstruktioner.

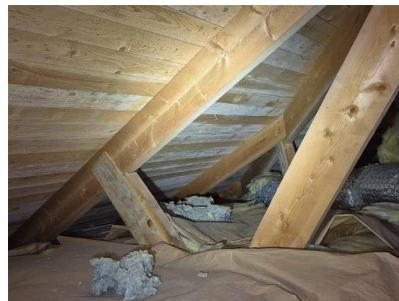
-Vinden är ej besiktningsbar i sin helhet pga avsaknad av landgångar.

På besiktningsbara delar noteras viss mikrobiell påväxt som troligtvis har uppstått innan det nya ftx-aggregatet installerades. Fuktkvoten uppmättes till ca 8%Fk i underlagstak/takbjälkar. Det finns risk för mikrobiell tillväxt om den relativa fuktigheten (RF) i den omgivande luften är över 75 %. I furuvirke motsvarar det en fuktkvot (FK) på 17 %.

En kompletterande besiktning av vinden rekommenderas när/om landgångar monterats och hela vinden är framkomlig/besiktningsbar.

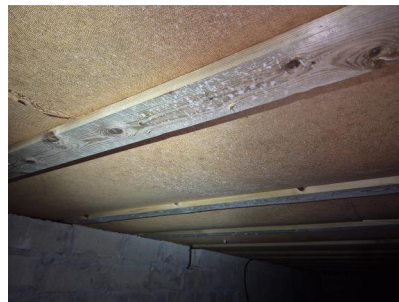
-Vid kontroll av konstruktion i krypgrund noterades fuktvärden över kritisk fuktnivå och det förekommer mikrobiell påväxt.

Fuktkvoten uppmättes till 18%Fk i trossbotten/bjälklag.

-Tryckt/behandlat virke finns i trossbotten.

-Krypgrundsdelen under tillbyggnadsdelen saknar markplast, mindre mängd organiskt material/byggspill förekommer även på markytan i denna krypgrundsdelen.

De höga fuktvärdena och den mikrobiella påväxten innebär att grundens klimat under delar av året är för fuktigt. Detta kan i förlängningen leda till rötskador i konstruktionen. För att undvika detta så måste krypgrundens klimat bli torrare.

Tryckt/behandlat virke kan vid förhöjd fuktighet avge lukt.

För att undvika detta så måste grundens klimat bli torrare. Läs Anticimex faktablad om uteluftsventilerade krypgrunder för tips och råd.

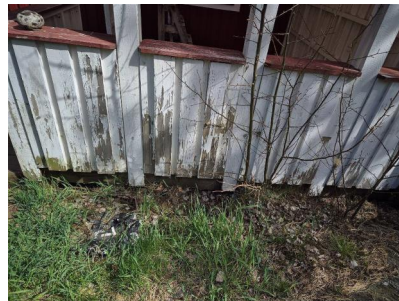
-Staket och skärmtakets träkonstruktion är i behov av målning/underhåll.

Målning/underhåll rekommenderas där behov finns.

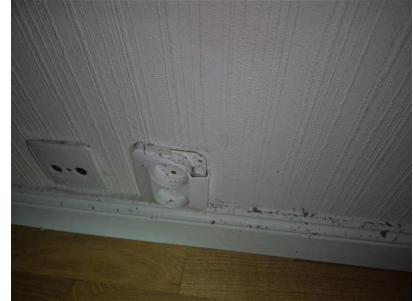
Sprucken kåpa på vägguttag noteras.

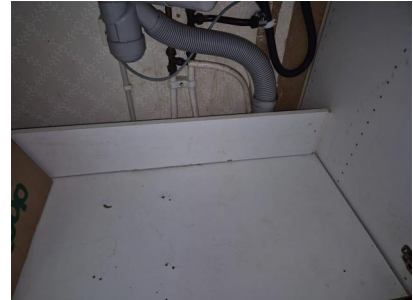
-Fuktskydd saknas i diskbänkskåp.

Utan fuktskydd är det svårt att upptäcka läckage från rörledningar. Vatten kan då tränga in i omkringliggande konstruktioner och orsaka fuktskador.

För att upptäcka eventuella läckage, installera ett fuktskydd.

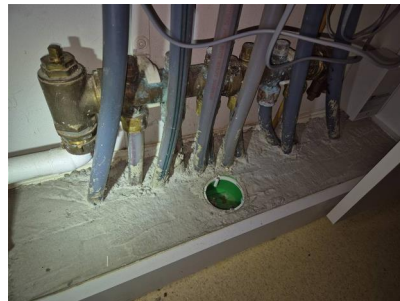
-Fördelning för golvvärme saknar vattentät botten.

Detta kan innebära en ökad risk för fuktrelaterade skador i omkringliggande konstruktioner vid läckage.

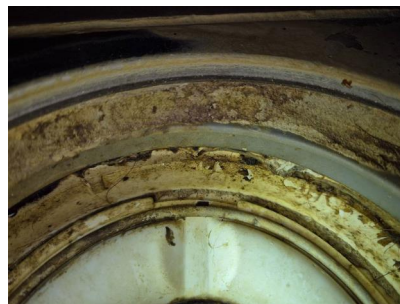
-Tätskikt är felmonterat i golvbrunnen, sticker ut under klämring, klämring ej ordentligt bottnad.

När tätskikt är felmonterat i golvbrunnen innebär det en ökad risk för fuktskador. Vatten kan tränga ner i omkringliggande konstruktioner med fuktrelaterade skador som följd.

Fuktindikering i utrymmet gav inga förhöjda fuktindikationer.

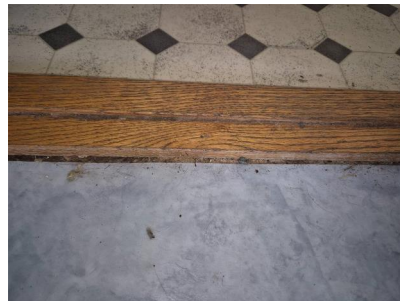
- Våutrymmet har äldre yt-/tätskikt.
- Uppvik av våtrumsmatta saknas mot tröskel.
- Golvbrunn saknas.

Ovanstående noteringar kan innebära en ökad risk för fuktrelaterade skador i omkringliggande konstruktioner.

Fuktindikering i utrymmet gav inga förhöjda fuktindikationer.

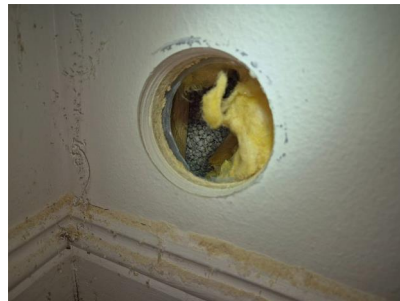
- Påreglade källarväggar förekommer på källarplanet.  
Vid kontroll av konstruktion uppmättes fuktvärden under kritisk nivå för mikrobiell tillväxt.  
Se vidare under Källarplan/nedrehall där kontrollen utfördes.

Befintlig påreglad vägg och eventuella väggsyllar riskerar att drabbas av fuktskador på grund av naturlig fuktpåverkan. Detta i sin tur kan leda till mikrobiella skador (angrepp av mikroorganismer) som kan resultera i att mikrobiell lukt sprids till boendemiljön. Om reglar/syllar är tryckimpregnerade kan även en kemisk lukt förekomma.

-Vid kontroll av påreglade källarvägg noteras att konstruktionen består av källargrundmurar med en isolerad påreglad väggkonstruktion. Fuktqvoten uppmättes till 12%Fk i väggregel. Det finns risk för mikrobiell tillväxt om den relativa fuktigheten (RF) i den omgivande luften är över 75 %. I furuvirke motsvarar det en fuktkvot (FK) på 17 %.

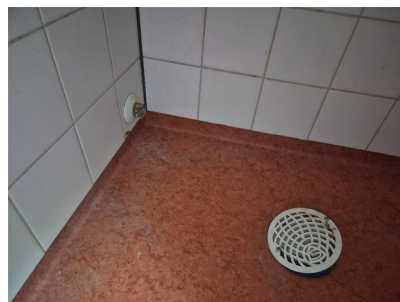
-Våtutrymmet har äldre yt-/tätskikt.  
-Mattsläpp noteras runt golvbrunn.  
-Rör genomföring i vägg vid plats för dusch.

Fuktindikering i utrymmet gav inga förhöjda fuktindikationer.

Då utrymmena är äldre och har passerat tiden för sin tekniska livslängd rekommenderas en renovering av utrymmena. Kontakta en behörig våtrumsentreprenör för en renovering enligt gällande branschregler. I samband med renoveringen bör omkringliggande konstruktioner kontrolleras för att upptäcka eventuella följdskador.
