# Besiktningsprotokoll

Anticimex Överlåtelsebesiktning Nivå 2 i samarbete med Länsförsäkringar  
Fastighetsförmedling

| Fastighetsadress:<br>Backvägen 29 | |

| Besiktningsdatum:<br>2025-05-16 | Protokollnummer:<br>69004633 |

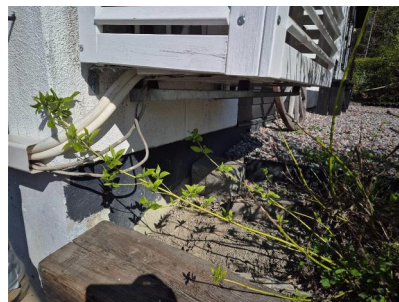
-Kondensvatten från luftvärmepumpens utedel leds inte bort från husgrunden.

Detta kan innebära en ökad fuktbelastning mot sockeln.  
Avledning kondensvattnet bedöms kunna utföras med enklare lösning.

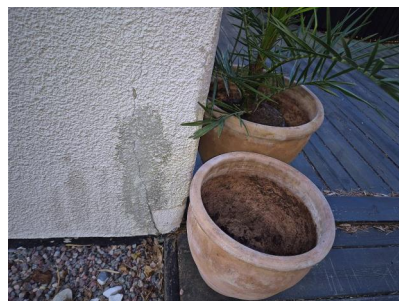
-Mindre spricka noteras i fasadputsens.

Denna bedöms ej vara genomgående eller ha lett till bakomliggande skador.

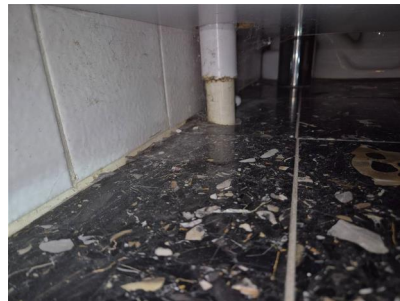
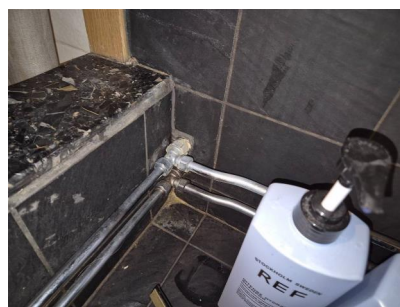
- Avloppsstos har en felaktigt höjd ovan golv samt ett felaktig avstånd från vägg.
- Rör genomföring finns i vägg i plats för dusch.
- Otät genomföring noteras i vägg vid ena wc.
- Tätskikt i wc-utrymmen är äldre.

Ovanstående noteringar kan innebära en ökad risk för fuktrelaterade skador i omkringliggande konstruktioner.

Fuktindikering i utrymmet gav inga förhöjda fuktindikationer.

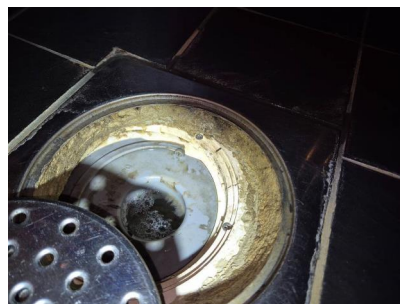
- Golvbrunnens tätskiktsanslutning är ej besiktningsbar pga puts/bruk.

Detta betyder inte att det är några brister i tätskiktsanslutningen utan endast att den ej är besiktningsbar.

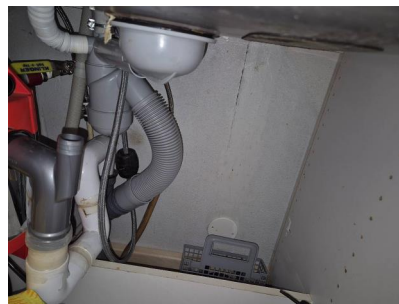
- Fuktskydd saknas i diskbänksskåp, fuktlarm finns dock monterat under diskbänksskåp.
- Diskmaskinens avloppsslang saknar upphängningsbygel.
- Diskmaskinens fuktskydd avslutas bakom sparksockel.

Ovanstående noteringar kan innebära en ökad risk för fuktrelaterade skador i omkringliggande konstruktioner.

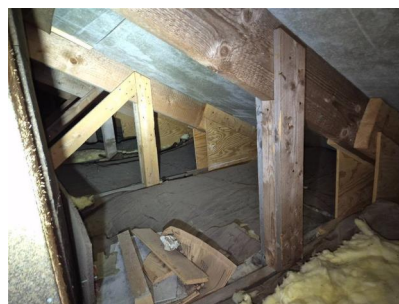
-Kattvindsutrymmet som nås via klädkammare är ej fullt besiktningsbart då det ej är fullt framkomligt pga av avsaknad av landgångar. Inga brister noteras från luckan och fuktkvoten i takbjälkar uppmättes till 13%Fk. Det finns risk för mikrobiell tillväxt om den relativa fuktigheten (RF) i den omgivande luften är över 75 %. I furuvirke motsvarar det en fuktkvot (FK) på 17 %.

Översiktsbild kattvind som nås via klädkammare.
