# Besiktningsprotokoll

Anticimex Överlåtelsebesiktning Nivå 2 i samarbete med Länsförsäkringar  
Fastighetsförmedling

| Fastighetsadress:<br>Nötskrievägen 24 | |

| Besiktningsdatum:<br>2025-06-03 | Protokollnummer:<br>69059823 |

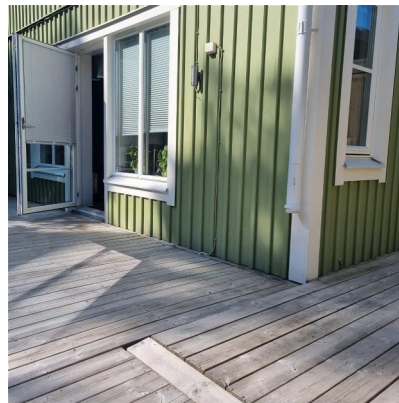
Avståndet mellan fasadbeklädnaden och altan är inte tillräckligt.

Eftersom fasadbeklädnaden avslutas för nära altan finns risk för att fukt från marken sugas upp i fasadpanelens nederkant. Detta kan orsaka fuktrelaterade skador i fasadbeklädnaden och bakomliggande konstruktioner.

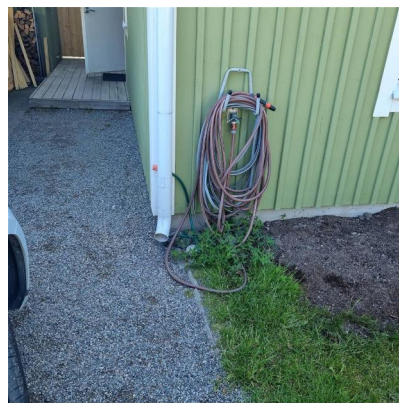
Stuprör är inte anslutet till markledning.

Stuprör som inte är anslutet till markledning kan medföra en ökad fuktbelastning på grundmur/sockel som i sin tur kan leda till fuktrelaterade skador.

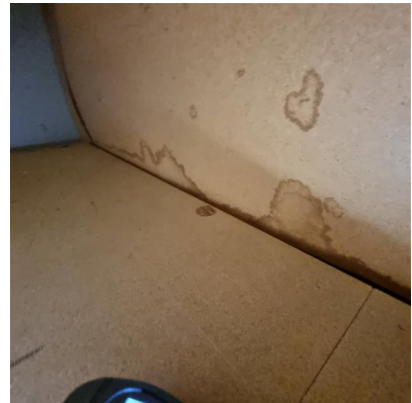
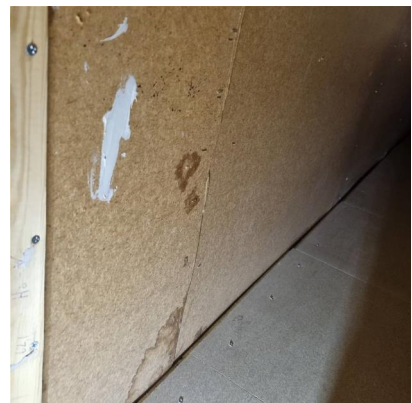
Sidovindens vägg har äldre fuktfläckar.

Noterade fuktfläckar uppstod innan takomläggningen.

Vid kontroll av vinden uppmättes fuktvärden under kritisk fuktnivå för mikrobiell tillväxt och en normal lukt upplevdes. Fuktkvoten i underlagstak/takbjälkar uppmättes till 12 %.

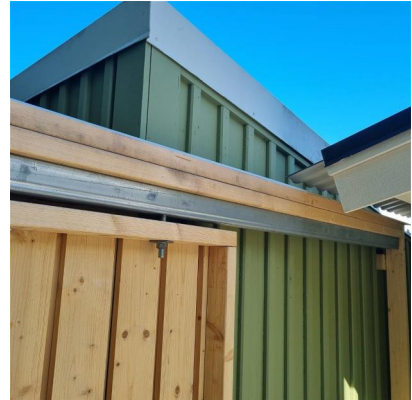
Hängränna saknas på angränsande förråd som i sin tur gör att takvatten rinner mot fasaden på carportens förråd.

När hängrännor saknas utsätts fasad och grund för ökad fuktbelastning, vilket i sin tur kan leda till fuktskador i bakomliggande konstruktioner.

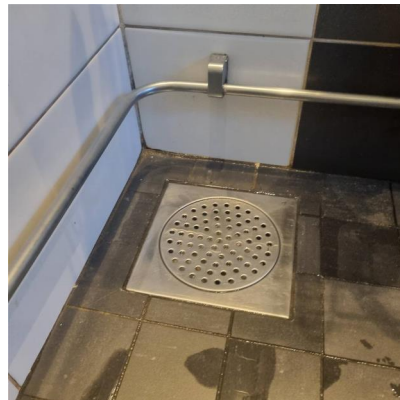
Golvbrunnen är placerad för nära vägg.

Det finns risk att tätskiktet inte har kunnat anslutas på rätt sätt, vilket kan leda till fuktskador.

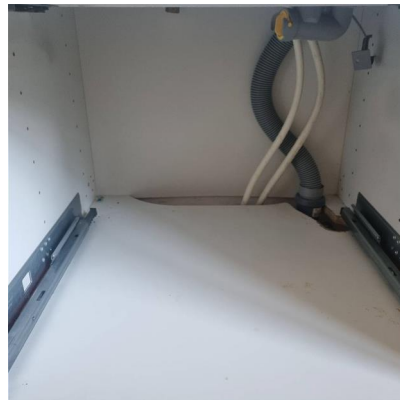
Fuktskydd saknas i diskbänksskåp.

Utan fuktskydd är det svårt att upptäcka läckage från rörledningar. Vatten kan då tränga in i omkringliggande konstruktioner och orsaka fuktskador.

För att upptäcka eventuella läckage, installera ett fuktskydd.

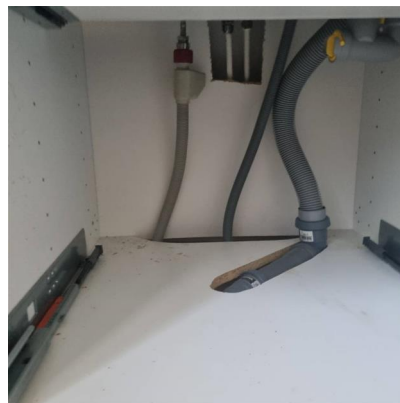
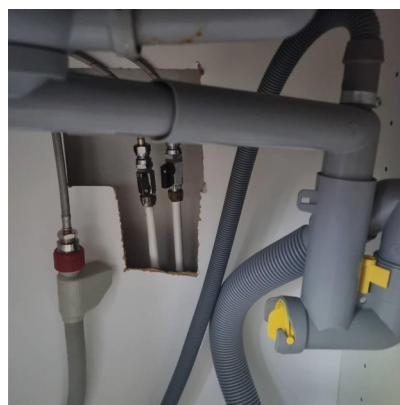
Fuktskydd saknas i diskbänksskåp.

- Avloppslang från diskmaskin är ej förankrad.

Utan fuktskydd är det svårt att upptäcka läckage från rörledningar. Vatten kan då tränga in i omkringliggande konstruktioner och orsaka fuktskador.

För att upptäcka eventuella läckage, installera ett fuktskydd.

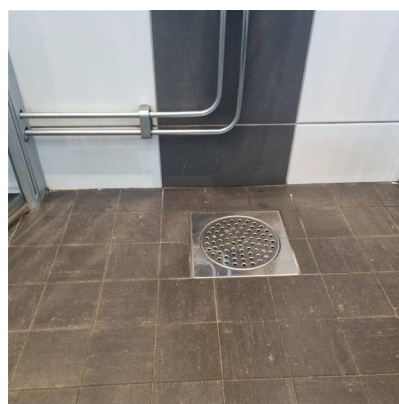
Golvbrunnen är placerad för nära vägg.

Det finns risk att tätskiktet inte har kunnat anslutas på rätt sätt, vilket kan leda till fuktskador.

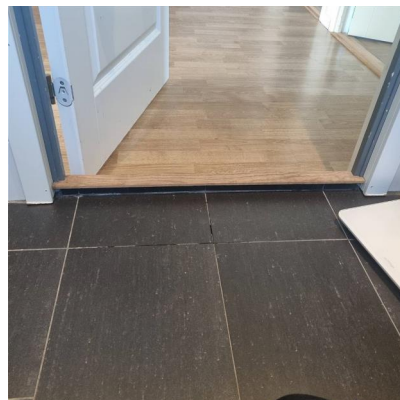
Sprickor i fog och bom i klinkerplattor finns.

Felet som uppstått är att vidhäftningen mellan klinker och underlag har upphört. Sk "bom/ bomljud".

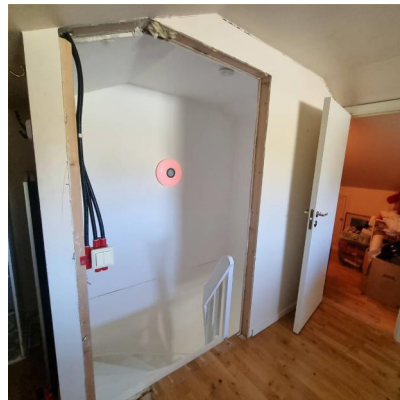
Delar av utrymmet är ej färdigställt.
