# Besiktningsprotokoll

Anticimex Försäkringsbesiktning – nivå 1

| Fastighetsadress:<br>Bullandö Seglarby 7 | |

| Besiktningsdatum:<br>2025-03-05 | Protokollnummer:<br>68879043 |

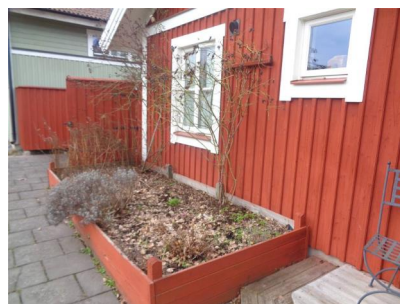
Växter finns i anslutning till byggnaden och delvis på fasaden.

När det finns rabatter och växter nära byggnaden finns risk att fukt stannar kvar i väggarna. Detta kan i sin tur orsaka invändiga fuktskador. Växternas rötter kan också skada grundmuren och sätta dräneringsledningen ur funktion.

Området närmast huset rekommenderas att vara fritt från växtlighet.

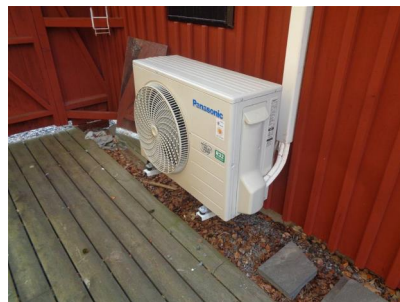
Kondensvatten från luftvärmepumpens utedel leds inte bort från husgrunden.

Detta medför ökad risk för att vatten tränger in i anslutande konstruktioner, vilket i sin tur kan leda till fuktnrelaterade skador. Observera att besiktning av byggnadens värmesystem eller värmepumpen inte har ingått i uppdraget.

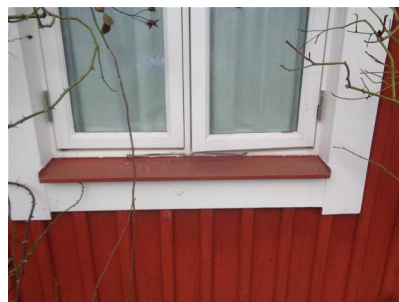
Isolerglas är äldre.

Befintliga fönster är äldre vilket betyder att tätningen mellan fönsterrutorna kan vara sämre. Detta kan leda till att missfärgning/imma kan uppstå mellan glasrutorna.

Fönster har delvis färgsläpp och torrsprickor.

Fönsterbågar och fönsterkarmar där målningsbehov finns riskerar att få fukt- och rötskador på grund av sämre vattenavvisande förmåga.

För att öka livslängden på fönster rekommenderas målning och underhåll.

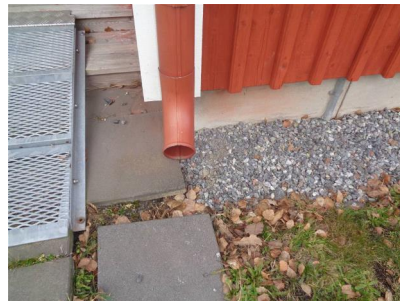
Stuprör är delvis inte anslutna till markledning.

Stuprör som inte är anslutet till markledning kan medföra en ökad fuktbelastning på grundmur/sockel som i sin tur kan leda till fuktrelaterade skador.

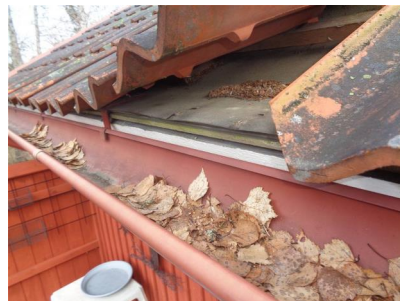
Takfotsplåt saknas på en del av taket.

Detta kan leda till fuktskador i bakomliggande konstruktioner.

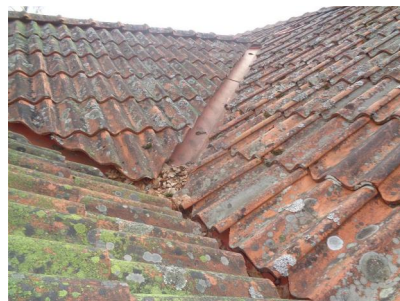
Mosspåväxt/Lav och skräp finns på takpannor.

Mossa som växer på taket kan leda till att taktäckningen har ett minskat motstånd mot vatteninträngning. Detta i sin tur kan leda till fuktskador på träläkt och takkonstruktionen vilket kan resultera i mikrobiella skador (angrepp av mikroorganismer).

För att öka livslängden på taket rekommenderas att mossan tas bort från takpannorna.

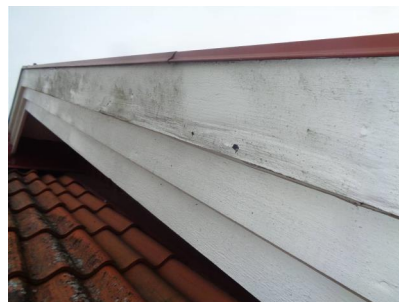
Rötskada finns i vindskiva mot husets baksida.

Vi rekommenderar att kontakt tas med en behörig fackman för en fördjupad undersökning för att bedöma orsak och omfattning.

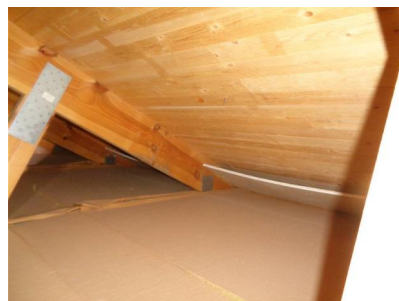
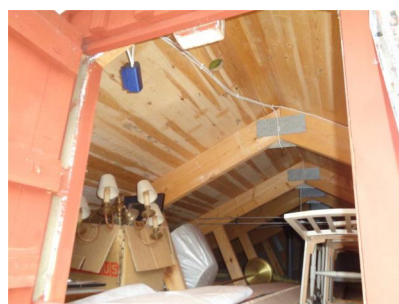
Mikrobiell påväxt finns på underlagstaken.

Detta kan vara ett tecken på att vinden tillförs fukt inifrån bostaden. Observera att besiktning av bostadens ventilationssystem inte har ingått i uppdraget.

För att komma tillrätta med detta kan fukttillförseln inifrån bostaden behöva minskas. Det kan göras genom att ventilationen i bostaden förbättras samt att eventuella otätheter i vindsbjälklaget (tak-/väggvinklar, taklucka med mera) tätas. Läs Anticimex faktablad om uppvärmda vindsutrymmen för tips och råd.

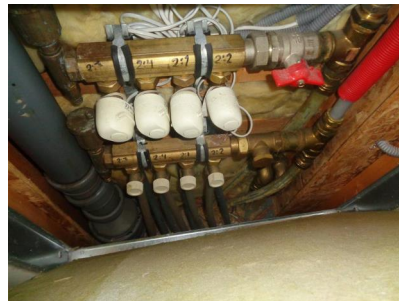
Rörslits med golvvärme fördelaren saknar vattentät botten.

En rörslits ska ha en vattentät botten och vara försedd med skvallerrör. När det saknas ökar risken för att ett läckage inte upptäcks i tid. Det kan leda till fuktskador i omkringliggande konstruktioner.

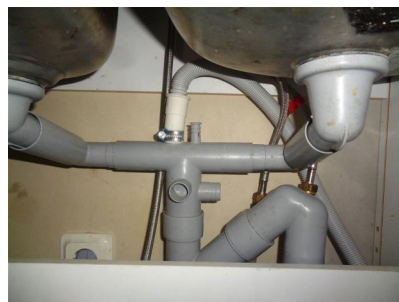
Fuktskydd saknas i diskbänksskåp och upphängningsbygel saknas på spillvattenledningen från diskmaskinen.

Utan fuktskydd är det svårt att upptäcka läckage från rörledningar. Vatten kan då tränga in i omkringliggande konstruktioner och orsaka fuktskador.

För att upptäcka eventuella läckage, installera ett fuktskydd.
