# Besiktningsprotokoll

Anticimex Överlåtelsebesiktning Nivå 2 i samarbete med Länsförsäkringar  
Fastighetsförmedling

| Fastighetsadress:<br>Bullandö Seglarby 7 | |

| Besiktningsdatum:<br>2025-06-23 | Protokollnummer:<br>69081516 |

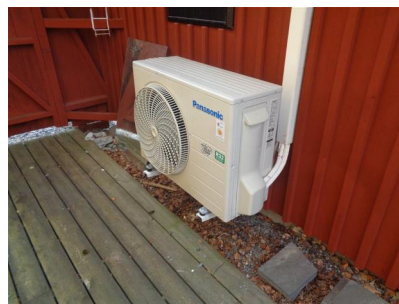
-Kondensvatten från luftvärmepumpens utedel leds inte bort från husgrunden.

Detta kan innebära en ökad fuktbelastning mot husgrunden.

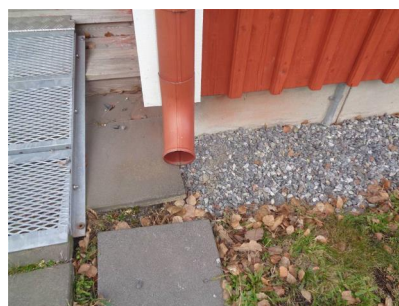
- Stuprör är delvis inte anslutna till markledning.
- Hängrännor har ett allmänt rensbehov.

Stuprör som inte är anslutet till markledning kan medföra en ökad fuktbelastning på grundmur/sockel som i sin tur kan leda till fuktrelaterade skador.

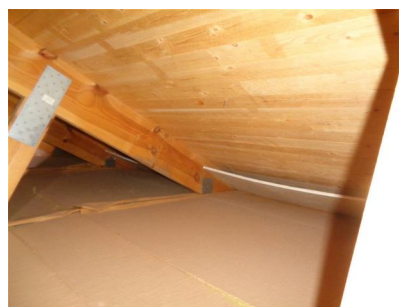
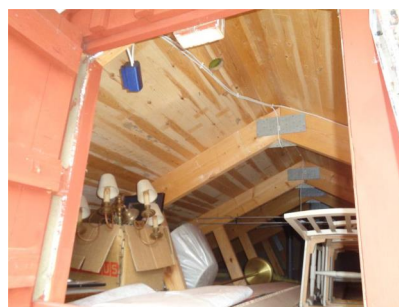
- Mikrobiell påväxt finns på underlagstaken.
- Fuktkvoten i underlagstaken uppmättes till ca 9%Fk. Det finns risk för mikrobiell tillväxt om den relativa fuktigheten (RF) i den omgivande luften är över 75 %. I furuvirke motsvarar det en fuktkvot (FK) på 17 %.

Detta kan vara ett tecken på att vinden tillförs fukt inifrån bostaden. Observera att besiktning av bostadens ventilationssystem inte har ingått i uppdraget.

För att komma tillrätta med detta kan fukttillförseln inifrån bostaden behöva minskas. Det kan göras genom att ventilationen i bostaden förbättras samt att eventuella otätheter i vindsbjälklaget (tak-/väggvinklar, taklucka med mera) tätas. Läs Anticimex faktablad om ouppvärmda vindsutrymmen för tips och råd.

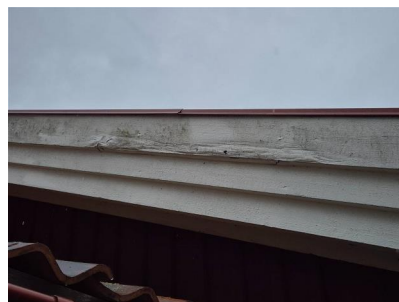
- Takfotsplåt saknas på delar av taket.
- Rötskador förekommer i vissa vindskivor.
- Viss moss/lav och skräp förekommer på takpannor.

Ovanstående noteringar kan innebära en ökad risk för fuktrelaterade skador i tak och i värsta fall vidare ner i underliggande konstruktioner.

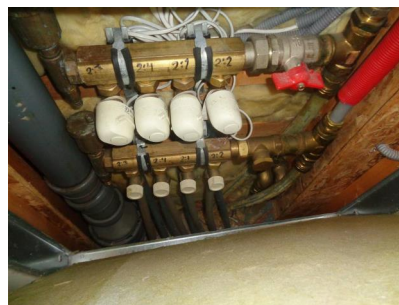
-Nisch för golvvärmefördelning saknar vattentät botten och skvallerrör.

En rörsplits ska ha en vattentät botten och vara försedd med skvallerrör. När det saknas ökar risken för att ett läckage inte upptäcks i tid. Det kan leda till fuktskador i omkringliggande konstruktioner.

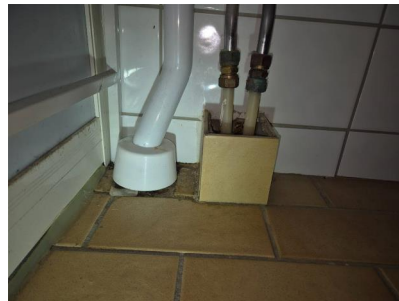
- Våtutrymmet har äldre yt-/tätskikt.
- Rör genomföringar finns i golv/klack i utrymmet.
- Avloppsstos har ett felaktigt avstånd från vägg.
- Äldre tätade infästningshåll finns i duschzon.

Eftersom funktionen, som innebär att ytskiktet/tätskiktet ska vara vattentätt, kan vara nedsatt finns en ökad risk att vatten tränger igenom ytskiktet/tätskiktet med vattenskador i omkringliggande konstruktioner som följd.

Fuktindikering i utrymmet gav inga förhöjda fuktindikationer.

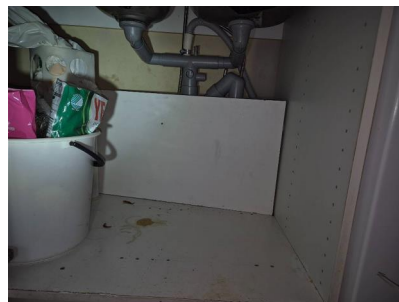
- Fuktskydd saknas i diskbänksskåp.
- Diskmaskinens avloppsslang saknar upphängningsbygel.

Ovanstående noteringar kan innebära en ökad risk för fuktrelaterade skador i omkringliggande konstruktioner.

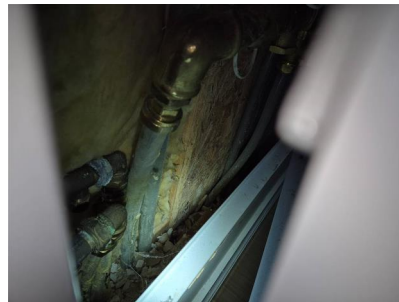
-Nisch för golvvärmefördelning saknar vattentät botten och skvallerrör.

En rörsplits ska ha en vattentät botten och vara försedd med skvallerrör. När det saknas ökar risken för att ett läckage inte upptäcks i tid. Det kan leda till fuktskador i omkringliggande konstruktioner.

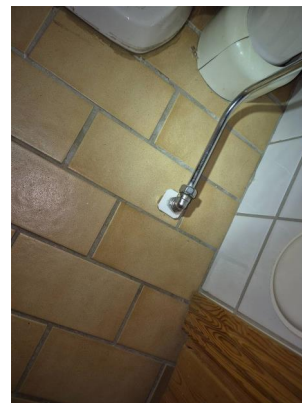
- Våtutrymmet har äldre yt-/tätskikt.
- Rör genomföring finns i golv i utrymmet.
- Avloppsstos har ett felaktigt avstånd från vägg.
- Bastuns golvbrunn är placerad för nära vägg.
- Mindre sprickor förekommer i enstaka golvklinker.

Ovanstående noteringar kan innebära en ökad risk för fuktrelaterade skador i omkringliggande konstruktioner.

Fuktindikering i utrymmet gav inga förhöjda fuktindikationer.
