# Besiktningsprotokoll

Anticimex Överlåtelsebesiktning Nivå 2 i samarbete med Länsförsäkringar  
Fastighetsförmedling

| Fastighetsadress:<br>Strömmadalsvägen 3 | |

| Besiktningsdatum:<br>2025-06-11 | Protokollnummer:<br>69062665 |

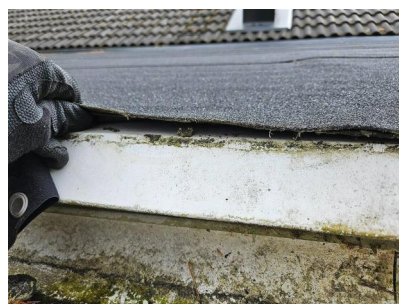
Yttertaket är äldre. Övergång mellan huvudbyggnad och tillbyggnad är bristfällig.

Noteras att bärläkt monterad direkt mot underlagstaket vid takfot.

Takpapp vid takfoten på tillbyggnad är inte klistrad och glipar ställvis.

Trasiga takpannor förekommer. Takpannor i rännedal noteras bristfälligt skurna.

Takpannor, plåtdetaljer och underlagsskivor har enligt vår bedömning en begränsad livslängd. Eftersom husets taktäckning är äldre har det ett minskat motstånd mot vatteninträngning. Detta i sin tur kan leda till fuktskador på träläkt och vidare ner i underliggande konstruktioner.
