# Besiktningsprotokoll

Anticimex Överlåtelsebesiktning Nivå 2 i samarbete med Länsförsäkringar  
Fastighetsförmedling

| Fastighetsbeteckning:<br>Torsby 1:421 | |
| Fastighetsadress:<br>Torsbyvägen 5B | |

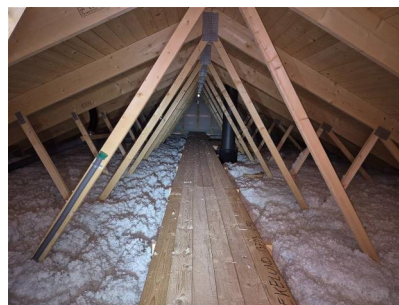
-Vid kontroll av vinden uppmättes fuktvärden under kritisk fuktnivå för mikrobiell tillväxt och en normal lukt upplevdes. Fuktkvoten i underlagstak/takbjälkar uppmättes till ca 8%Fk. Det finns risk för mikrobiell tillväxt om den relativa fuktigheten (RF) i den omgivande luften är över 75 %. I furuvirke motsvarar det en fuktkvot (FK) på 17 %.

-Spår av mus noteras på vinden.  
Kontakt med fackman rekommenderas för lämplig åtgärd.

Översiktsbild vind.

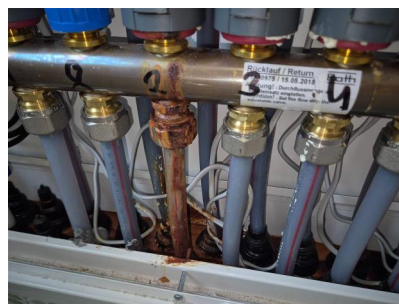
-Tecken på mindre tidigare läckage noteras i fördelningsskåp för golvvärme.

Kontakt med fackman rekommenderas för kontroll och eventuell åtgärd.

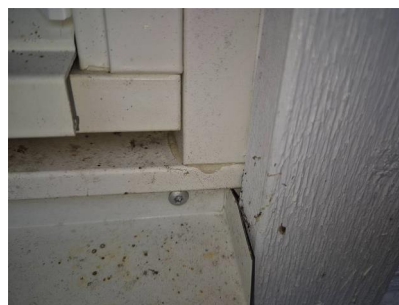
-Oäta fönsterblecksinfästningar förekommer.

Oäta fönsterblecksinfästningar kan innebära en ökad risk att vatten tar sig in i väggkonstruktionen med fuktrelaterade skador som följd.

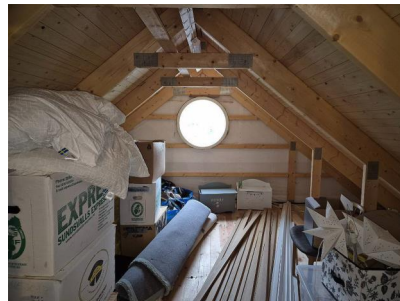
-Vid kontroll av vinden uppmättes fuktvärden under kritisk fuktnivå för mikrobiell tillväxt och en normal lukt upplevdes. Fuktkvoten i underlagstak/takbjälkar uppmättes vid besiktningstillfället till ca 9%Fk. Det finns risk för mikrobiell tillväxt om den relativa fuktigheten (RF) i den omgivande luften är över 75 %. I furuvirke motsvarar det en fuktkvot (FK) på 17 %.

Översiktsbild vind.

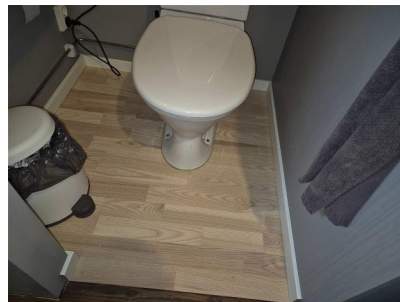
-Olämplig golvläggning, tätskikt och tröskel saknas.

Ovanstående noteringar kan innebära en ökad risk för fuktrelaterade skador i omkringliggande konstruktioner.
