# Besiktningsprotokoll

Anticimex Överlåtelsebesiktning Nivå 2 i samarbete med Länsförsäkringar  
Fastighetsförmedling

| Fastighetsadress:<br>Kättingvägen 5 | |

| Besiktningsdatum:<br>2025-08-18 | Protokollnummer:<br>69201828 |

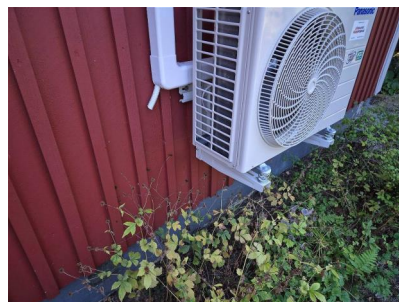
- Kondensvatten från luftvärmepumpens utedel leds inte bort från husgrunden/fasaden.
- Rabatter finns i anslutning till grundmur.

Ovanstående noteringar kan innebära en ökad fuktbelastning mot fasad, grundmur och krypgrund.

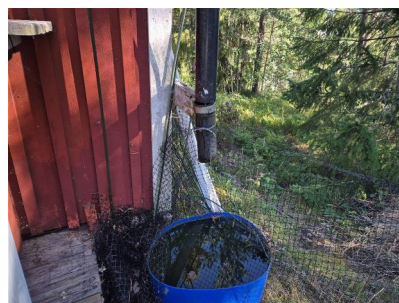
- Ena Stupröret leds ej bort, avslutas mot regntunna.
- Hängrännor har ett allmänt rensbehov.

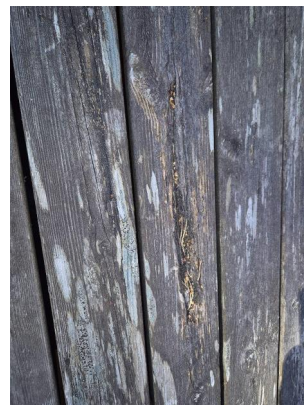
-Mindre rötskador förekommer i enstaka altantrall.

Rötskadade trallbrädor kan med fördel bytas ut.

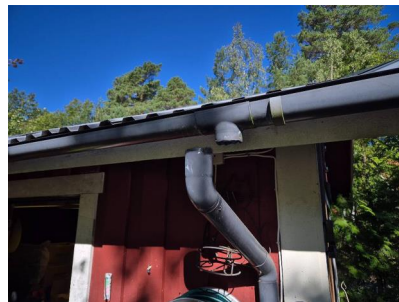
- Knubrädor noteras i behov av målning/underhåll.
- Stupränna har lossnat från hängränna, hängränna är ej komplett.

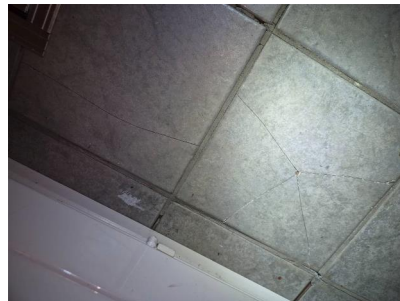
-Sprickor förekommer i golvklinkers.

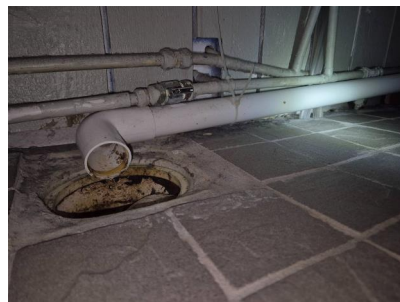
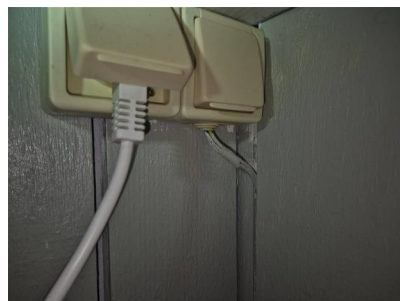
- Utrymmets utförande bedöms ej vara fackmässigt utfört.
- Utrymmets tätskikt är troligtvis äldre, oklart om tätskikt finns på väggar.
- Klinkers bedöms vara lagt på äldre våtrumsmatta
- Golvbrunnen är placerad nära vägg.
- Rör genomföring finns i golv.
- Otäta rör genomföringar finns i vägg.
- Golvet bedöms ha ett bristfälligt fall mot golvbrunn.
- Golvvärme och dess givare bedöms ej vara fackmässigt monterade.

Eftersom badrummet inte bedöms vara fackmässigt\* utfört kan det finnas en ökad risk för fuktskador.

-Vid stickprovskontroll av jordade eluttag noterades felkoppling. Uttagets kablage är dessutom ej fackmässigt utfört, ej utfört med kabel för utanpåliggande montage.

Kontakt med behörig elektriker rekommenderas för kontroll och åtgärd.

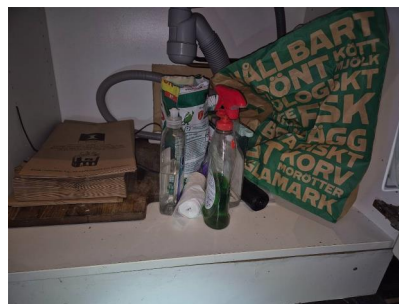
- Fuktskydd saknas i diskbänksskåp.
- Diskmaskinens avloppsslang saknar upphängningsbygel.

Ovanstående noteringar kan innebära en ökad risk för fuktrelaterade skador i omkringliggande konstruktioner.

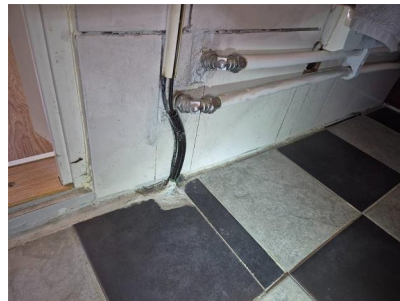
- Utrymmets utförande bedöms ej vara fackmässigt utfört.
- Golvmossaik har lossnat i duschhörna.
- Golvbrunnen avskild från övriga utrymmet med uppbyggd duschsarg.
- Otätheter i golv/väggvinklar förekommer.
- Otäta genomföringar finns i vägg.
- Ej fackmässigt utförda elinstallationer förekommer.
- Golvvärme och dess givare bedöms ej vara fackmässigt monterade (se bild.)
- Bomljud förekommer i golvklinkers.

Eftersom badrummet inte bedöms vara fackmässigt\* utfört kan det finnas en ökad risk för fuktskador.

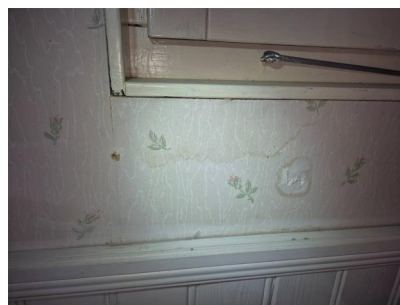
- Fuktfläckar/rinnmärken finns under fönster.

Fuktfläckar kan bero på olika saker.

En fördjupad undersökning rekommenderas för att bedöma orsak och eventuell omfattning.
