# Besiktningsprotokoll

Anticimex Överlåtelsebesiktning Nivå 2 i samarbete med Länsförsäkringar  
Fastighetsförmedling

| Fastighetsbeteckning:<br>Värmdövik 19:8 | |
| Fastighetsadress:<br>Äppelblomsvägen 45 | |

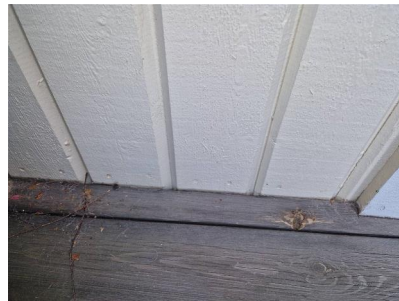
Följande noteras på fasaden.

-Fasadpanelen ser överlag bra ut det noteras att den börjar bli solblekt och har lite mindre torrsprickor på ändarna av panelen.  
Bedöms inte ha lett till några bakomliggande skador.  
Rekommenderar att se över målningsbehovet i förebyggande syfte.

- Altanen ligger mot fasaden.

När altan ligger mot fasadpanelen finns risk att smuts/löv lägger sig mellan altan/panel med fukt och rötskador som följd. Det är också svårare att underhålla panelen.

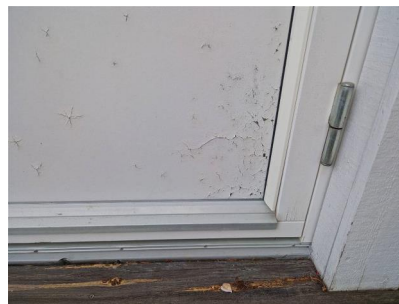
Altandörr är i behov av målning/underhåll.

- Mindre färgsläpp och ytrost noteras på skyddsräcket till den franska balkongen.

Dörrar där målningsbehov finns riskerar att få fukt- och rötskador på grund av sämre vattenavvisande förmåga.

För att öka livslängden på dörr rekommenderas målning och underhåll.

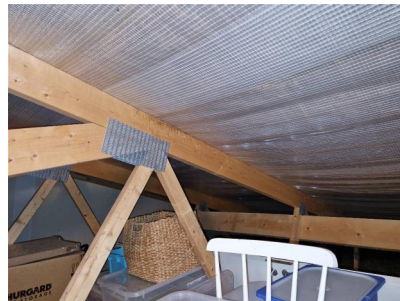
Vid kontroll av vinden uppmättes fuktvärden under kritisk fuktnivå för mikrobiell tillväxt och en normal lukt upplevdes. Fuktkvoten i takbjälkar uppmättes till 8%.

Det finns risk för mikrobiell tillväxt om den relativa fuktigheten (RF) i den omgivande luften är över 75 %. I furuvirke motsvarar det en fuktkvot (FK) på 17 %.

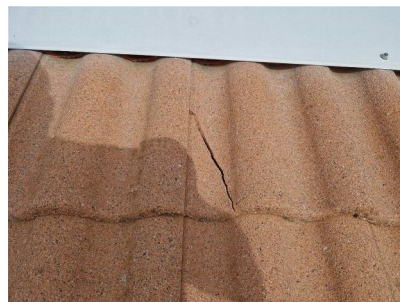
Följande noteras på yttertaket.

- Några takpannor är skadade.  
Då det förekommer skadade/spruckna takpannor finns det risk för fuktskador på underliggande konstruktioner.

- Underlagstaket består av plastfolie.

Eftersom underlagstaket består av plastfolie finns risk vid ogynnsam väderlek att regnvatten/snö tränger in under den yttre takbeläggningen och ner mellan plastöverlapp eller i andra otätheter med läckage på vindsutrymmet som följd.

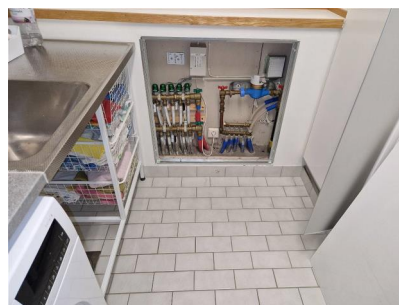
Följande noteras i tvättstugan.

- Utrymmet har äldre yt-/tätskikt.
- Rör genomföring finns i klack på golvet.
- Rörslits saknar vattentät botten. Här kan man med fördel installera en vattenvarnare för att lättare kunna upptäcka ett eventuellt smyggläckage.

Eftersom funktionen, som innebär att ytskiktet/tätskiktet ska vara vattentätt, kan vara nedsatt finns en ökad risk att vatten tränger igenom ytskiktet/tätskiktet med vattenskador i omkringliggande konstruktioner som följd.

Fuktindikering i utrymmet gav inga onormala fuktindikationer.

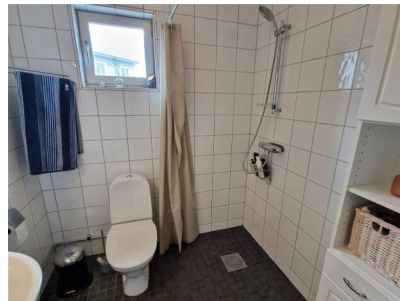
Följande noteras i våtutrymmet.

- Våtutrymmet har äldre yt-/tätskikt.
- Mindre spricka i en kakelplatta.

Eftersom funktionen, som innebär att ytskiktet/tätskiktet ska vara vattentätt, kan vara nedsatt finns en ökad risk att vatten tränger igenom ytskiktet/tätskiktet med vattenskador i omkringliggande konstruktioner som följd.

Fuktindikering i utrymmet gav inga onormala fuktindikationer.

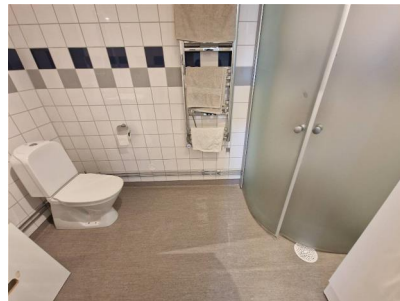
Våtutrymmet har äldre yt-/tätskikt.

Eftersom funktionen, som innebär att ytskiktet/tätskiktet ska vara vattentätt, kan vara nedsatt finns en ökad risk att vatten tränger igenom ytskiktet/tätskiktet med vattenskador i omkringliggande konstruktioner som följd.

Fuktindikering i utrymmet gav inga onormala fuktindikationer.
