# Besiktningsprotokoll

Anticimex Överlåtelsebesiktning Nivå 2 i samarbete med Länsförsäkringar  
Fastighetsförmedling

| Fastighetsadress:<br>Bäverstigen 3 | |

| Besiktningsdatum:<br>2024-11-14 | Protokollnummer:<br>68667351 |

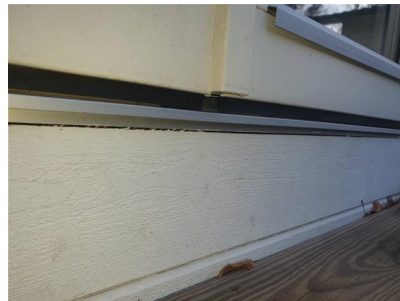
-Mindre glipa förekommer under tröskelbleck vid altandörrar.

För att minska risken för att eventuell fukt/smält snö ska kunna ta sig in i glipan rekommenderas tätning alt montage av kompletterande täckplåt.

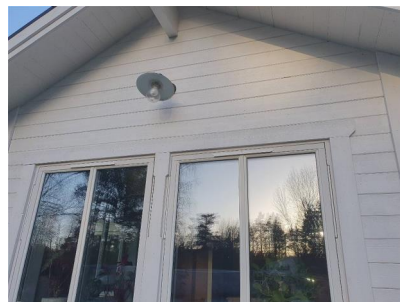
-Överbleck saknas ovan gavelfönster.

Avsaknad av bleck ovanför fönster medför en ökad risk för att vatten kan rinna in och orsaka fuktrelaterade skador i omkringliggande konstruktioner.

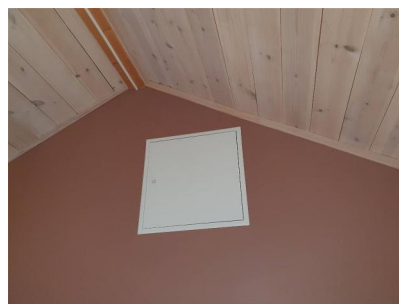
-Luckan till utrymmet bedöms inte vara tät/lämplig för ändamålet.

Vindsutrymmet har inte kunnat besiktas eftersom isolering bakom inspektionsluckan hindrar att se in fullt ut. Av det som kunde ses genom ett litet hål i isoleringen noterades inga fel eller brister.

En kompletterande besiktning rekommenderas när isolering bortmonterats och utrymmet är överskådligt.
