# Besiktningsprotokoll

Anticimex Överlåtelsebesiktning Nivå 2 i samarbete med Länsförsäkringar  
Fastighetsförmedling

| Fastighetsadress:<br>Västerleden 28 | |

| Besiktningsdatum:<br>2025-08-25 | Protokollnummer:<br>69200256 |

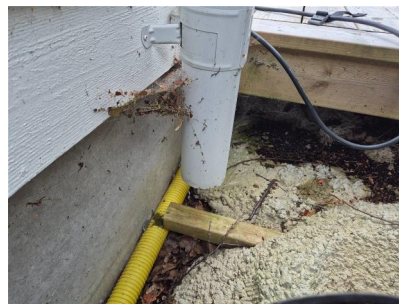
- Enstaka stuprör leds ej bort från husgrunden.
- Vissa hängrännor har visst rensbehov.

Stuprör som avslutas intill husliv (ovan mark) kan medföra en ökad fuktbelastning på grundmur/sockel med fuktrelaterade skador som följd.

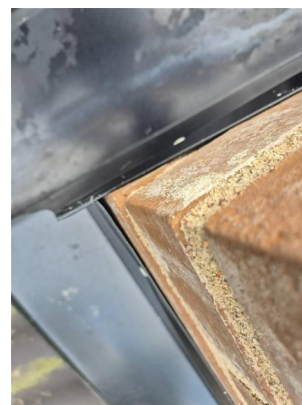
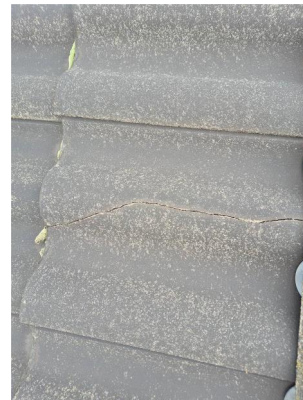
- Mindre otätheter noteras mellan skorsten och skorstensplåt, fog saknas.
- Enstaka spruckna takpannor noteras.
- Viss mosspåväxt förekommer på takpannor.

Ovanstående noteringar kan innebära en ökad risk för fuktrelaterade skador i tak, läkt och i värsta fall vidare ner i underliggande konstruktioner.

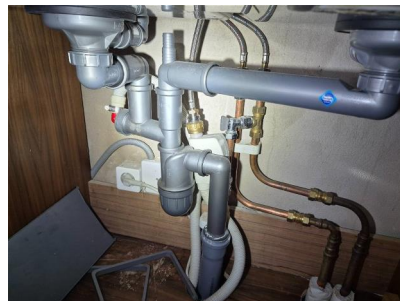
- Fuktskydd saknas i diskbänksskåp.
- Fuktskydd saknas under kyl och frys.
- Diskmaskinens avloppsslang saknar upphängningsbygel.

Ovanstående noteringar kan innebära en ökad risk för fuktrelaterade skador i omkringliggande konstruktioner.

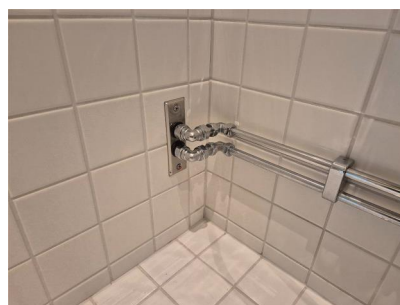
- Rör genomföringar finns i vägg i plats för dusch.

Rör genomföringar i väggen medför en ökad risk för att vatten tränger in i omkringliggande konstruktioner och orsakar fuktskador.

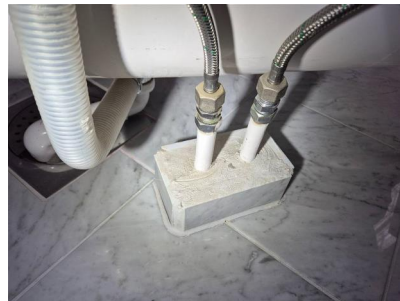
-Rör genomföringar finns i golv i uppbyggd klack för badkarsblandare.

Rör genomföringar i golv medför en ökad risk för att vatten tränger ner i omkringliggande konstruktioner och orsakar fuktskador.
