# Besiktningsprotokoll

Anticimex Överlåtelsebesiktning Nivå 2 i samarbete med Länsförsäkringar  
Fastighetsförmedling

| Fastighetsadress:<br>Fågelstigen 12 | |

| Besiktningsdatum:<br>2025-08-26 | Protokollnummer:<br>69204104 |

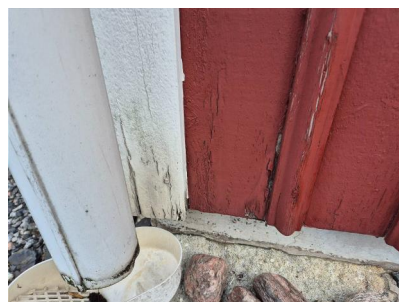
- Mindre rötskada noteras i knutbräda.
- Mindre färgsläpp förekommer på fasaden.

Rötskadad del bör bytas ut.

Målning/underhåll rekommenderas där behov finns.

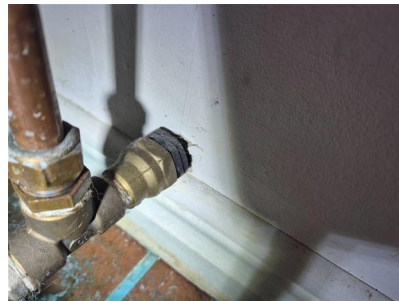
- Äldre yt/tätskikt.
- Otät rörgenomföring finns i vägg.

Eftersom funktionen, som innebär att ytskiktet/tätskiktet ska vara vattentätt, kan vara nedsatt finns en ökad risk att vatten tränger igenom ytskiktet/tätskiktet med vattenskador i omkringliggande konstruktioner som följd.

Fuktindikering i utrymmet gav inga förhöjda fuktindikationer

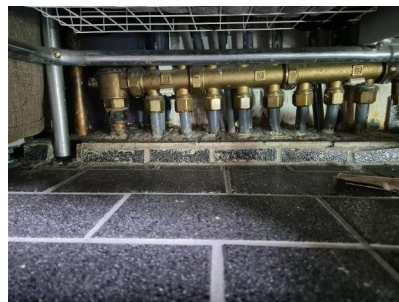
- Våtutrymmet har äldre yt-/tätskikt.
- Rörgenomföringar finns i golv i uppbyggd klack, detta var godkänt vid uppförandet av utrymmet.

Eftersom funktionen, som innebär att ytskiktet/tätskiktet ska vara vattentätt, kan vara nedsatt finns en ökad risk att vatten tränger igenom ytskiktet/tätskiktet med vattenskador i omkringliggande konstruktioner som följd.

Fuktindikering i utrymmet gav inga förhöjda fuktindikationer.

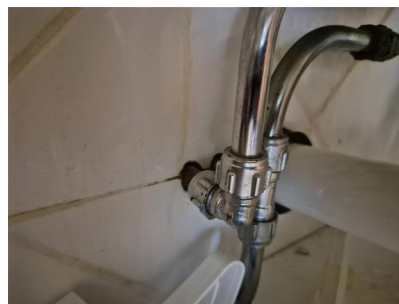
- Våtutrymmet har äldre yt-/tätskikt.
- Täckbricka saknas vid rör genomföringar i vägg.

Eftersom funktionen, som innebär att ytskiktet/tätskiktet ska vara vattentätt, kan vara nedsatt finns en ökad risk att vatten tränger igenom ytskiktet/tätskiktet med vattenskador i omkringliggande konstruktioner som följd.

Fuktindikering i utrymmet gav inga förhöjda fuktindikationer.

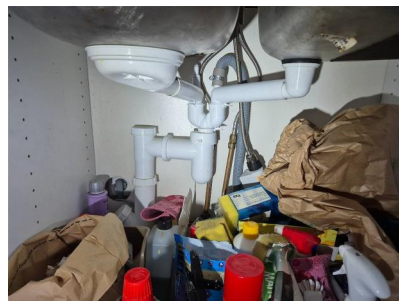
- Fuktskydd saknas i diskbänkskåp.
- Diskmaskinens avloppsslang saknar upphängningsbygel.

Ovanstående noteringar kan innebära en ökad risk för fuktrelaterade skador i omkringliggande konstruktioner.

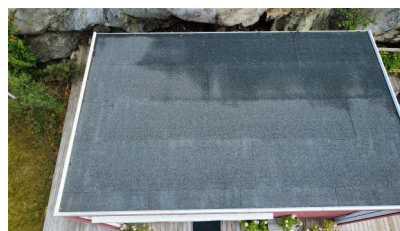
-Inget att notera.

Översiktsbild av yttertaket taget med drönare.
