# Besiktningsprotokoll

Anticimex Överlåtelsebesiktning Nivå 2 i samarbete med Länsförsäkringar  
Fastighetsförmedling

| Fastighetsadress:<br>Strandlinjevägen 13 | |

| Besiktningsdatum:<br>2025-09-18 | Protokollnummer:<br>69260848 |

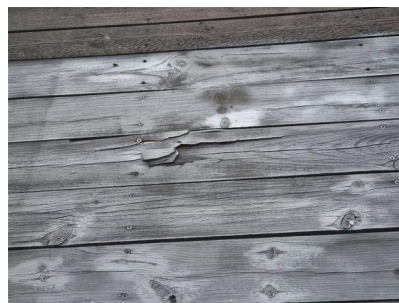
- Delar av fasaden har visst målnings/underhållsbehov.
- Enstaka fasadpanel noteras sprucken.
- Glipor förekommer mellan vissa panelbrädor.

Ovanstående noteringar kan innebära en ökad risk för fuktrelaterade skador i fasadbeklädnaden.

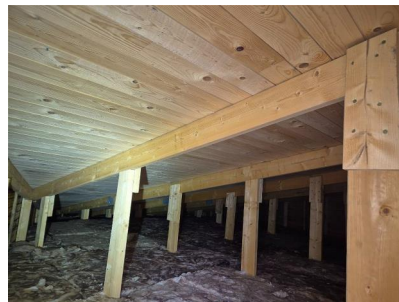
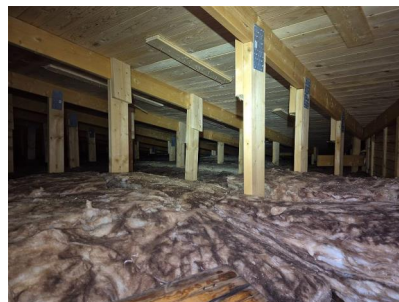
-Vindsutrymmena är ej fullt besiktningsbara pga avsaknad av landgångar. Endast besiktigade från vindsluckorna, från vindsluckorna noteras inga brister.

Fuktkvoten i underlagstak intill vindsluckorna uppmättes till 9%Fk. Det finns risk för mikrobiell tillväxt om den relativa fuktigheten (RF) i den omgivande luften är över 75 %. I furuvirke motsvarar det en fuktkvot (FK) på 17 %.

Översiktsbilder tagna från de båda vindsluckorna.

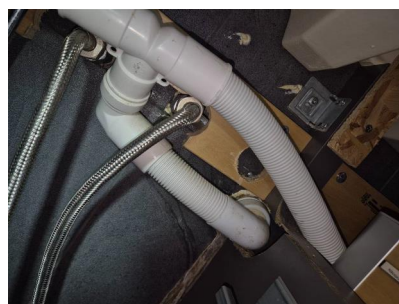
-Rörgenomföringar i vägg under kommod saknar täckbrickor.

Detta kan innebära en ökad risk för fuktrelaterade skador i omkringliggande konstruktioner vid tex läckage från rörkopplingar.

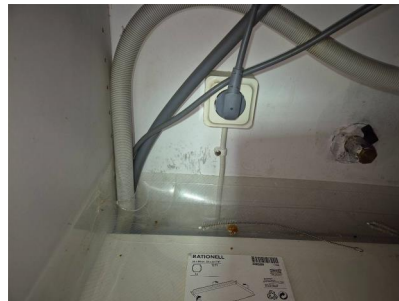
- Mindre otäthet förekommer i diskbänksskåpets fuktskydd vid rörgenomföring.
- Diskmaskinens avloppsslang saknar upphängningsbygel.

Tätning runt genomföringar rekommenderas.

Montage av avloppsslang i upphängningsbygel rekommenderas.

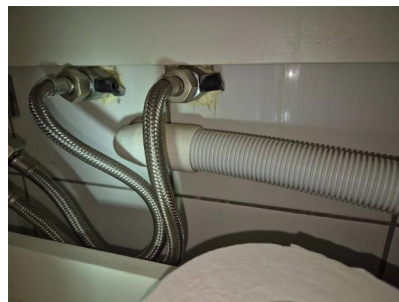
- Rörgenomföringar i vägg under kommod saknar täckbrickor.

Detta kan innebära en ökad risk för fuktrelaterade skador i omkringliggande konstruktioner vid tex läckage från rörkopplingar.

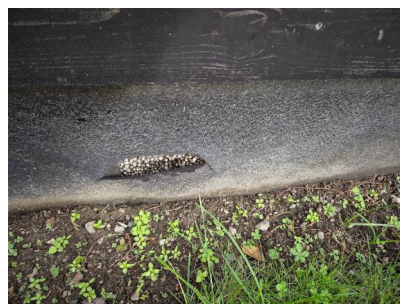
-Markduk sprucken utvändigt fuktskydd synligt.

Risk finns att det utvändiga fuktskyddet skadas och funktionen försämras.

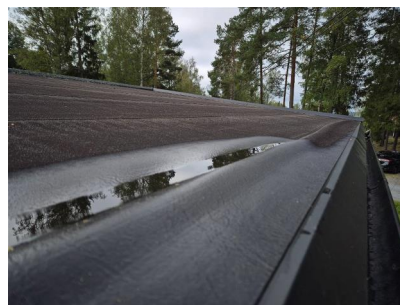
-Lågpunkt/bristfällig avrinning förekommer mot hängränna.
