# Besiktningsprotokoll

Anticimex Överlåtelsebesiktning Nivå 2 i samarbete med Länsförsäkringar  
Fastighetsförmedling

| Fastighetsadress:<br>Skepparövägen 8 | |

| Besiktningsdatum:<br>2025-09-19 | Protokollnummer:<br>69265153 |

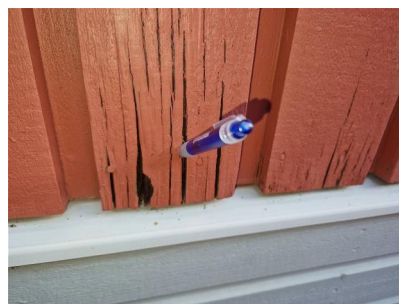
Rötskador finns i fasadpanelen främst på gavelsidan.

Rötskador i fasaden är ett tecken på bristande fuktskydd/hög fuktpåverkan, som även kan leda till fuktrelaterade skador i bakomliggande konstruktioner.

Vi rekommenderar en kontakt med entreprenör för att bedöma åtgärd och omfattning.

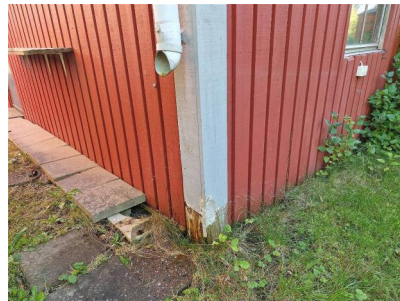
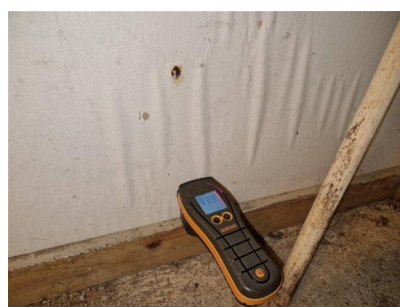
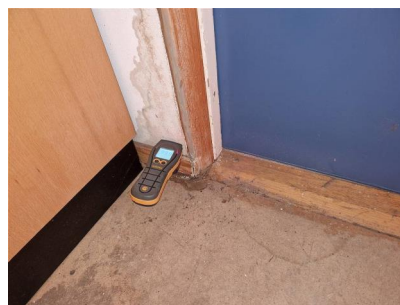
Rötskador finns i fasadpanelen.  
Stuprör leds ej bort från byggnaden.

Rötskador i fasaden är ett tecken på bristande fuktskydd/hög fuktpåverkan, som även har lett till fuktrelaterade skador i bakomliggande konstruktioner.

Fuktkvoten uppmättes i vägg/syll till 28%.  
Mikrobiell lukt känns vid inträdet av byggnaden.

Vi rekommenderar en fördjupad undersökning via entreprenör för att bedöma orsak och omfattning.

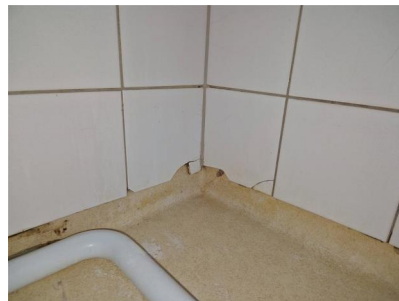
Utrymmet är äldre och har passerat tiden för sin tekniska livslängd.  
Sprickor och skador, borrhål finns i kakelplattor.  
Olika kakelplattor noteras på väggar.

Renovering av utrymmet rekommenderas. Kontakta en behörig våtrumsentreprenör för vidare konsultation.
