# Besiktningsprotokoll

Anticimex Överlåtelsebesiktning Nivå 2 i samarbete med Länsförsäkringar  
Fastighetsförmedling

| Fastighetsadress:<br>Körsbärsstigen 6 | |

| Besiktningsdatum:<br>2025-10-20 | Protokollnummer:<br>69338225 |

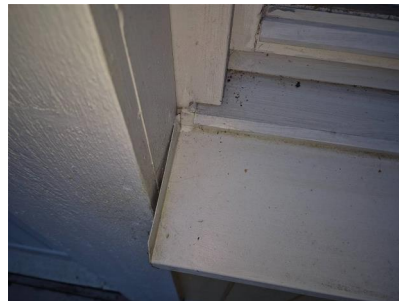
- Otätheter förekommer vid vissa fönsterbleck.
- Isolerglasfönster är äldre.
- Vissa fönster är i behov av målning/underhåll.

Otätheter vid fönsterbleck kan innebära en ökad risk att vatten tar sig in i väggkonstruktionen med fuktrelaterade skador som följd.

Äldre isolerglasfönster kan innebära att tätningen mellan fönsterrutorna kan vara sämre. Detta kan leda till att missfärgning/imma kan uppstå mellan glasrutorna. Inga tecken på anlöpning noterades vid besiktningstillfället.

Målning/underhåll av fönster rekommenderas där behov finns.

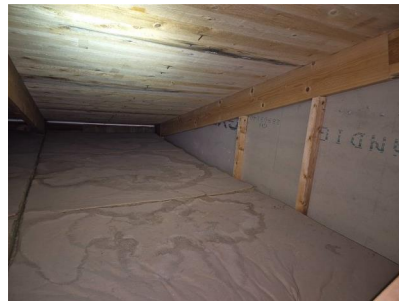
- Fuktfläckar finns på vindsgolvet samt på delar av vindsisoleringens täckpapp.
- Mindre missfärgningar noteras lokalt.

Fuktkvoten uppmättes till ca 13%Fk i underlagstak/takbjälkar. Det finns risk för mikrobiell tillväxt om den relativa fuktigheten (RF) i den omgivande luften är över 75 %. I furuvirke motsvarar det en fuktkvot (FK) på 17 %.

En fördjupad undersökning rekommenderas för att bedöma orsak och omfattning.
