# Besiktningsprotokoll

Anticimex Överlåtelsebesiktning Nivå 2 i samarbete med Länsförsäkringar  
Fastighetsförmedling

| Fastighetsadress:<br>Grannlåtsvägen 9 | |

| Besiktningsdatum:<br>2025-09-19 | Protokollnummer:<br>69276995 |

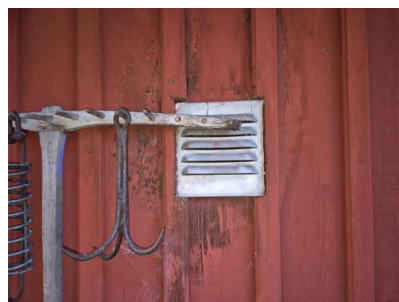
-Missfärgningar runt ventilation från badrum.

En fördjupad undersökning rekommenderas för att bedöma orsak och omfattning.

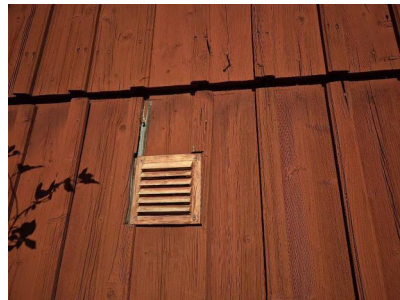
-Delar av fasaden har torrsprickor och målning/underhållsbehov.

Målning/underhåll rekommenderas där behov finns.

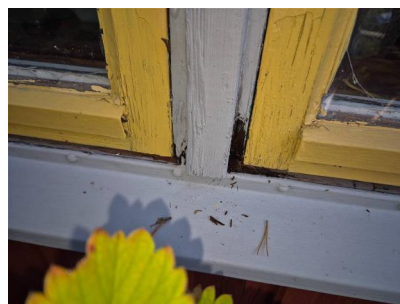
-Rötskada finns i enstaka fönster.

En fördjupad undersökning rekommenderas för att bedöma orsak och omfattning.

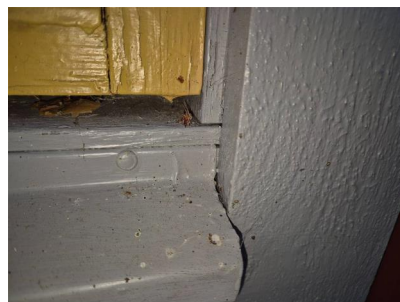
-Mindre otätheter förekommer vid vissa fönsterbleck.

-Bakfall förekommer på vissa fönsterbleck

-Vissa fönster är i behov av målning/underhåll.

Otätheter vid fönsterbleck och bakfall på fönsterbleck kan innebära en ökad risk för att vatten tar sig in i fönster och väggkonstruktioner med fuktrelaterade skador i omkringliggande konstruktioner.

Målning/underhåll rekommenderas där behov finns.

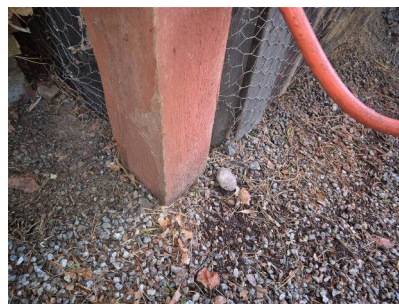
- Konstruktion i direktkontakt med markytan.

Detta kan innebära en ökad risk för rötskador i konstruktionen.

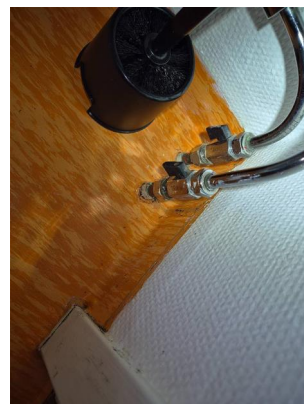
-Våtutrymmet har äldre yt-/tätskikt.

-Rör genomföringar finns i golv.

-Mindre åverkan finns i golvmatta.

Fuktindikering i utrymmet gav inga förhöjda fuktindikationer.

Då utrymmet är äldre och har passerat tiden för sin tekniska livslängd rekommenderas en renovering av utrymmet. Kontakta en behörig våtrumsentreprenör för en renovering enligt gällande branschregler. I samband med renoveringen bör omkringliggande konstruktioner kontrolleras för att upptäcka eventuella följdskador.

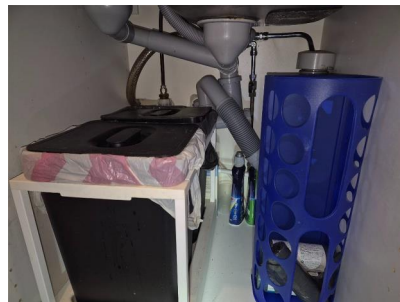
- Fuktskydd saknas i diskbänksskåp.
- Fuktskydd saknas under kyl/frys.
- Avloppsslangar från disk- och tvättmaskin saknar upphängningsbyglar.

Ovanstående noteringar kan innebära en ökad risk för fuktrelaterade skador i omkringliggande konstruktioner.

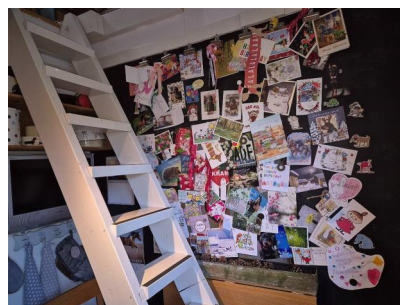
-Trappa saknar fallskydd.

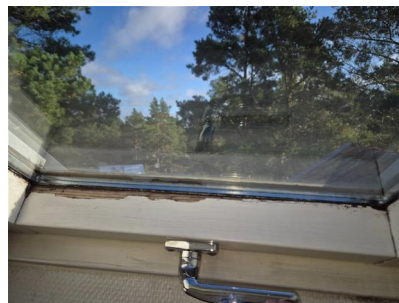
- Missfärgningar och förhöjda fuktindikationer i fönsterbåge(takfönster).

En fördjupad undersökning rekommenderas för att bedöma orsak och omfattning.
