# Besiktningsprotokoll

Anticimex Överlåtelsebesiktning Nivå 2 i samarbete med Länsförsäkringar  
Fastighetsförmedling

| Fastighetsadress:<br>Torsby Ringväg 6 | |

| Besiktningsdatum:<br>2025-09-30 | Protokollnummer:<br>69291838 |

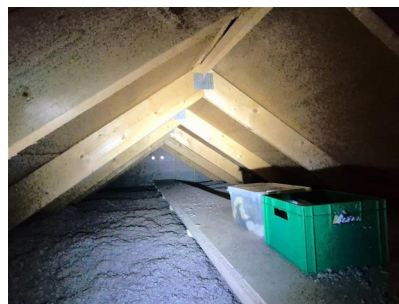
-Vid kontroll av vinden uppmättes fuktvärden under kritisk fuktnivå för mikrobiell tillväxt och en normal lukt upplevdes. Fuktkvoten i takbjälkar uppmättes vid besiktningstillfället till ca 9%Fk. Det finns risk för mikrobiell tillväxt om den relativa fuktigheten (RF) i den omgivande luften är över 75 %. I furuvirke motsvarar det en fuktkvot (FK) på 17 %.

Översiktsbild vind.

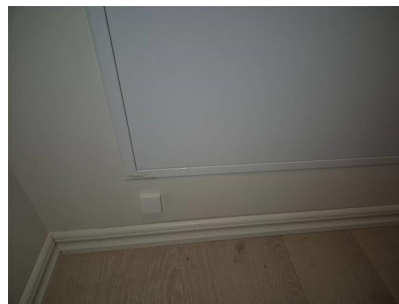
-Skvallerrör från fördelningsskåp leds ut i utrymme utan tätskikt.

Om inte ett eventuellt läckage upptäcks snabbt kan detta innebära en ökad risk för fuktrelaterade skador i omkringliggande konstruktioner.

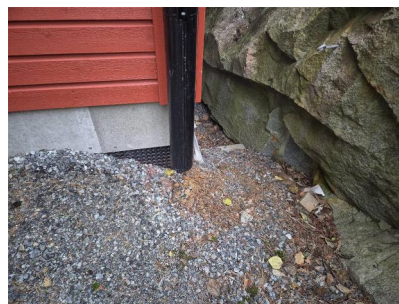
-Stuprör är inte anslutet till markledning.

Stuprör som inte är anslutet till markledning kan medföra en ökad fuktbelastning på grundmur sockel som i sin tur kan leda till fuktrelaterade skador.

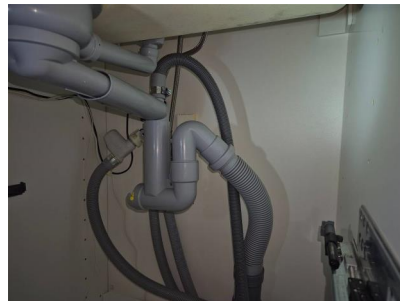
-Upphångningsbygel saknas på avloppsslang från diskmaskinen.

När upphångningsbygel saknas ökar risken för brott på slangens med läckage som möjlig följd.

För att hindra brott på avloppsslang rekommenderas komplettering av upphångningsbygel.
