# Besiktningsprotokoll

Anticimex Överlåtelsebesiktning Nivå 2 i samarbete med Länsförsäkringar  
Fastighetsförmedling

| Fastighetsadress:<br>Viks Skolväg 16 | |

| Besiktningsdatum:<br>2026-01-27 | Protokollnummer:<br>69518134 |

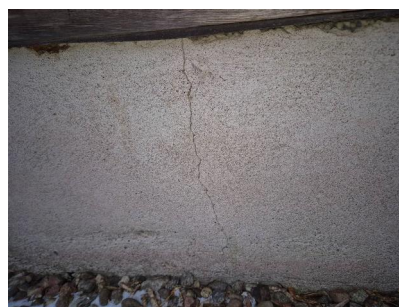
-Mindre spricka noteras i sockeln.

Denna bedöms ej bero på eller ha orsakat några bakomliggande skador.

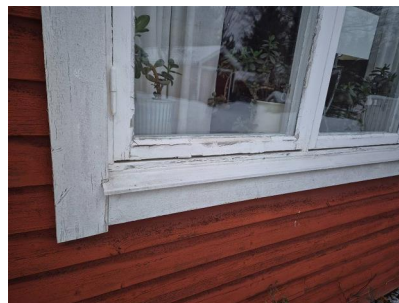
-Fönster och tillhörande trädetaljer är i behov av målning/underhåll.  
-Enstaka ruta noteras med spricka.

Målning/underhåll rekommenderas, den spruckna rutan bör bytas ut.

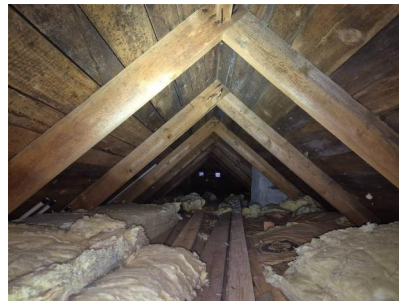
Översiktsbild vind.

- Vid kontroll av vinden har fuktvärden över kritisk fuktnivå för mikrobiell tillväxt uppmätts, samt finns mikrobiell påväxt/missfärgningar på underlagstak.
- Fuktkvoten i underlagstak/takbjälkar uppmättes till 17%Fk.
- Det finns risk för mikrobiell tillväxt om den relativa fuktigheten (RF) i den omgivande luften är över 75 %. I furuvirke motsvarar det en fuktkvot (FK) på 17 %.
- Vinden bedöms vara tilläggsisolerad.
- Bristfällig takfotsventilation.

Den upptäckta mikrobiella påväxten på underlagstaket är ett tecken på att vinden har tillförts eller tillförs fukt inifrån bostaden. Observera att besiktning av bostadens ventilationssystem inte har ingått i uppdraget.

För att komma tillrätta med detta kan fukttillförseln inifrån bostaden behöva minskas. Det kan göras genom att ventilationen i bostaden förbättras samt att eventuella otätheter i vindsbjälklaget (tak-/väggvinklar, taklucka med mera) tätas. Läs Anticimex bifogade faktablad om ouppvärmda vindsutrymmen för tips och råd.

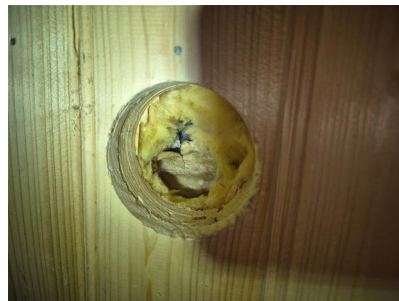
-Vid kontroll av väggkonstruktionen noteras att konstruktionen består av källargrundmur med en mineralullsolerad påreglad väggkonstruktion dikt an.

Den relativa fuktigheten i väggkonstruktionen uppmättes till 80%RF.

Det finns risk för mikrobiell tillväxt om den relativa fuktigheten (RF) i den omgivande luften är över 75 %. I furuvirke motsvarar det en fuktkvot (FK) på 17 %.

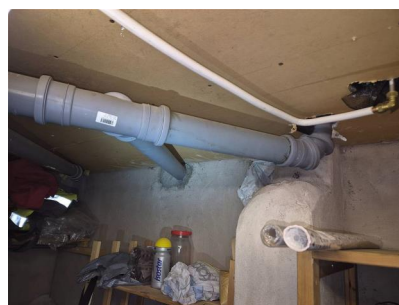
-Bristfälligt uppfästa avloppsstammar och vattenledningar.  
-Vattenkopplingar i utrymme utan tätskikt.
