# Besiktningssprotokoll

## Kompletterande besiktning

Anticimex Överlåtelsebesiktning Nivå 2 i samarbete med Länsförsäkringar Fastighetsförmedling

Fastighetsbeteckning: Värmdövik 15:2	
Fastighetsägare: Päivi Suomivirta	
Fastighetsadress: Viks Skolväg 16	
Postnummer: 139 35	Ort: Värmdö

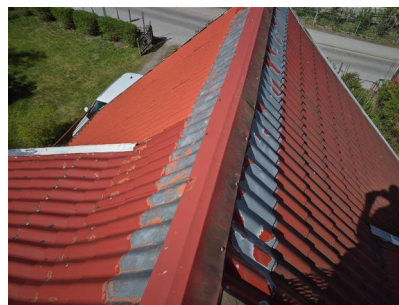
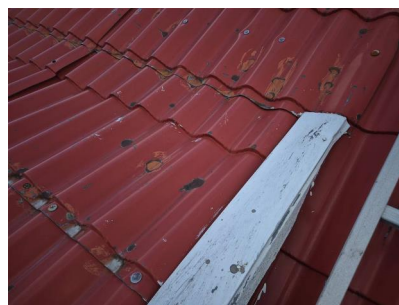
#### Utvändigt / Tak

- Yttertaket är äldre.
- Färgsläpp finns på delar av yttertaket, viss rost förekommer på delar där färg har släppt.
- Vissa taks kruvar noteras med viss resning.
- Mindre otätheter noteras mellan skorsten och skorstensplåt.
- Skorsten saknar väderskydd.
- Vindskiveplåtar och ståndplåtar noteras med färgsläpp,
- Takfotsplåt saknas.
- Vindskivor och takfot är i behov av målning.

Ovanstående noteringar kan innebära en ökad risk för fuktrelaterade skador i tak och i värsta fall vidare ner i underliggande konstruktioner.
