# Besiktningsprotokoll

Anticimex Överlåtelsebesiktning Nivå 2 i samarbete med Länsförsäkringar  
Fastighetsförmedling

| Fastighetsadress:<br>Blomsterslingan 7 | |

| Besiktningsdatum:<br>2025-11-03 | Protokollnummer:<br>69365242 |

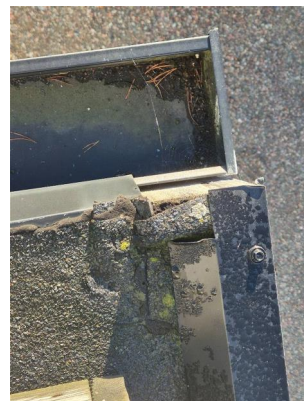
-Garagetaket under terrassen kunde inte besiktas då trallen döljer takets yta.

Dock noteras mindre otäthet i takpapp ovan knutbräda (se bild) vilket kan innebära en ökad risk för fuktrelaterade skador i omkringliggande träkonstruktion.

För att möjliggöra en eventuell kompletterande besiktning av garagetaket måste trätrallen demonteras.

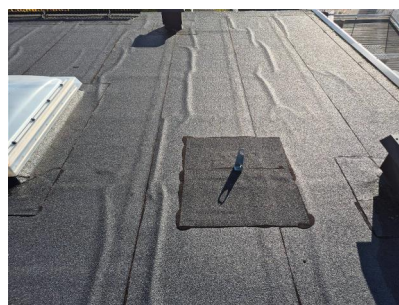
- Dragningar/bulor noteras i papptaket.
- Mindre lågpunkter/bristfällig avrinning förekommer vid takfönster.
- Mindre mängd mossa/lav förekommer på papptaket.

Ovanstående noteringar kan innebära en ökad risk för skador i papptaket vilket kan resultera i fuktrelaterade skador i underliggande konstruktioner.

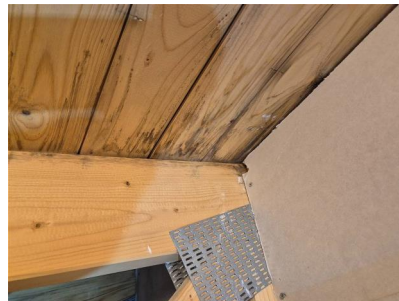
-Mindre missfärgningar förekommer på underlagstaket, dessa bedöms ha uppstått innan tidigare takomläggning.

Fuktkvoten uppmättes till 10%Fk i underlagstak/takbjälkar.

Det finns risk för mikrobiell tillväxt om den relativa fuktigheten (RF) i den omgivande luften är över 75 %. I furuvirke motsvarar det en fuktkvot (FK) på 17 %.

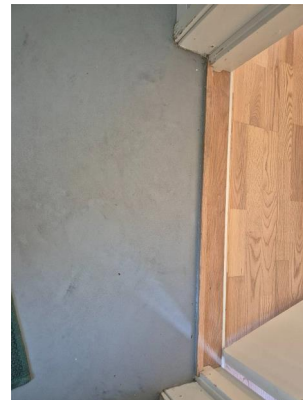
-När mikrocementering utförts har golvnivån höjts, vilket innebär att dörrfoder/karmar mm har hamnat i direktkontakt med ytskiktet och på vissa ställen har tröskelhöjden påverkats.

Detta kan innebära en ökad risk för fuktskador på dörrfoder/karmar mm.

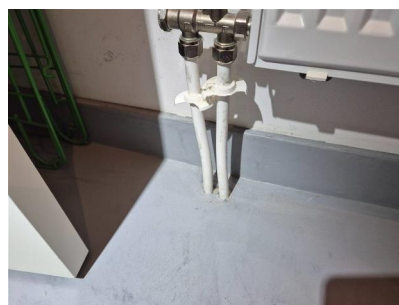
-Rör genomföring finns i golv.

-När mikro cementering utförts har golvnivån höjts, vilket innebär att dörrfoder mm har hamnat i direktkontakt med ytskiktet och på vissa ställen har tröskelhöjden påverkats.

Rör genomföringar i golvet medför en ökad risk för att vatten tränger ner i omkringliggande konstruktioner och orsakar fuktskador.

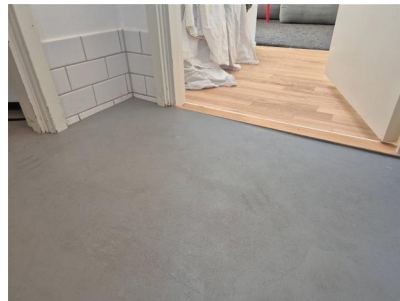
-När mikrocementering utförts har golvnivån höjts, vilket innebär att dörrfoder/karmar mm har hamnat i direktkontakt med ytskiktet och på vissa ställen har tröskelhöjden påverkats.

Detta kan innebära en ökad risk för fuktskador på dörrfoder/karmar mm.
