Besiktningssprotokoll

Anticimex Överlåtelsebesiktning Nivå 2 i samarbete med Länsförsäkringar
Fastighetsförmedling

Fastighetsbeteckning: Mörtnäs 1:809	
Fastighetsägare: ALM,RIKARD	
Fastighetsadress: Ängsblomsvägen 24	
Postnummer: 139 36	Ort: Värmdö

Besiktningdatum: 2026-05-28	Protokollnummer: 69721039
Temperatur: +16 °C	Väderlek: Halvklart
Tekniker: Jonnie Loberg	
E-post: Jonnie.Loberg@anticimex.se	
Kontor: Stockholm Syd	
Närvarande: Fastighetsägare Jonnie Loberg, Anticimex. 072-145

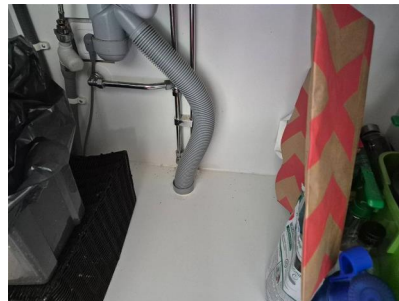
Entréplan / Kök

-Fuktskydd saknas i diskbänkskåp.

Utan fuktskydd är det svårt att upptäcka läckage från rörledningar. Vatten kan då tränga in i omkringliggande konstruktioner och orsaka fuktskador.

För att upptäcka eventuella läckage, installera ett fuktskydd.
