# Besiktningsprotokoll

Anticimex Överlåtelsebesiktning av småhus - nivå 2

| Fastighetsadress:<br>Näsvägen 27 | |

| Besiktningsdatum:<br>2025-08-20 | Protokollnummer:<br>69217895 |

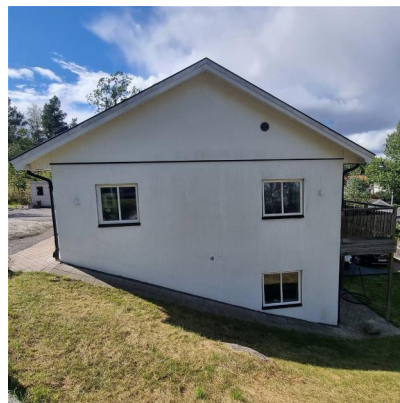
Fasaden på gavlarna samt vindskivor är i mindre behov av tvätt/målning/underhåll.

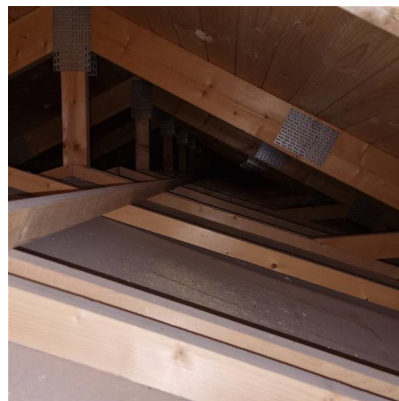
Delar av vindsutrymmet saknar landgångar.

Vindsutrymmet kunde inte besiktas i sin helhet eftersom landgångar saknas.

Vid kontroll av vinden uppmättes fuktvärden under kritisk fuktnivå för mikrobiell tillväxt och en normal lukt upplevdes. Fuktkvoten i underlagstak/takbjälkar uppmättes till 9 %.

Vi rekommenderar en kompletterande besiktning när landgång monterats .

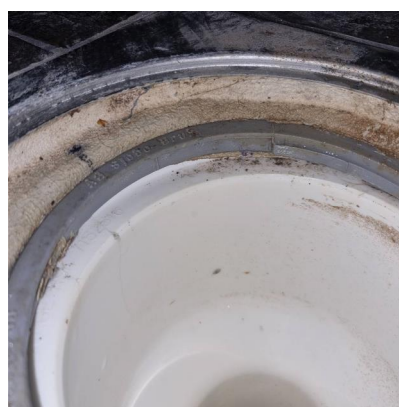
Tätskikt är felmonterat i golvbrunnen vid badkaret, brunnsmanschetten sticker ut under klämringen.

-Klämringen är ej i sitt säte/ ej tillräckligt nedtryckt (gäller båda brunnarna).

När tätskikt är felmonterat i golvbrunnen samt klämringen ej i rätt läge är det inte fackmässigt\* utfört. Detta kan leda till fuktskador i omkringliggande konstruktioner. \*Fackmässigt utförande innebär att arbetet ska utföras enligt Boverkets byggregler, gällande branschregler samt monteringsanvisningar för samtliga material.

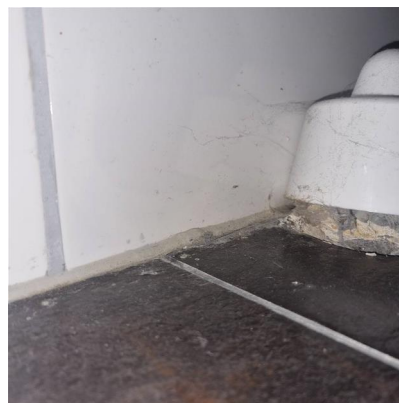
Anslutningstoss är för nära vägg.

Det finns risk att tätskiktet inte har kunnat anslutas på ett rätt sätt, vilket kan leda till fuktskador.

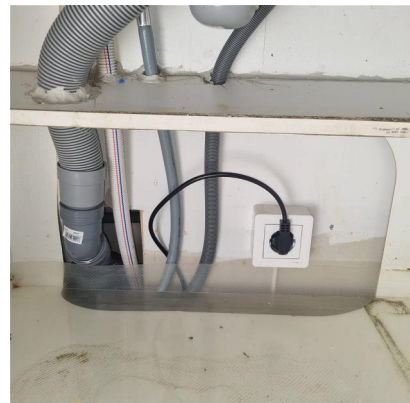
Fuktskydd i diskbänkskåp är ej tätt runt rör.

Med felmonterat fuktskydd är det svårt att upptäcka läckage från rörledningar. Vatten kan då tränga in i omkringliggande konstruktioner och orsaka fuktskador.

För att upptäcka eventuella läckage, installera fuktskyddet rätt alt. Installera ett vattenlarm.

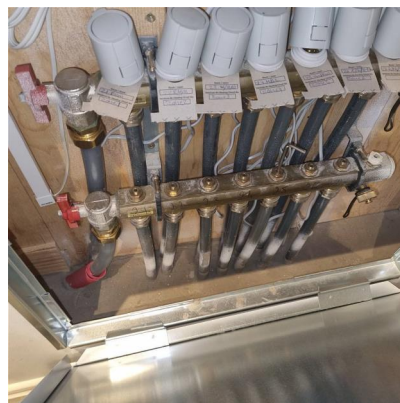
Rörslits saknar vattentät botten.

En rörslits ska ha en vattentät botten och vara försedd med skvallerrör. När det saknas ökar risken för att ett läckage inte upptäcks i tid. Det kan leda till fuktskador i omkringliggande konstruktioner.
